## 保存修理工事の進捗状況

保存修理工事の進捗状況についてお知らせいたします。（令和3年7月現在）

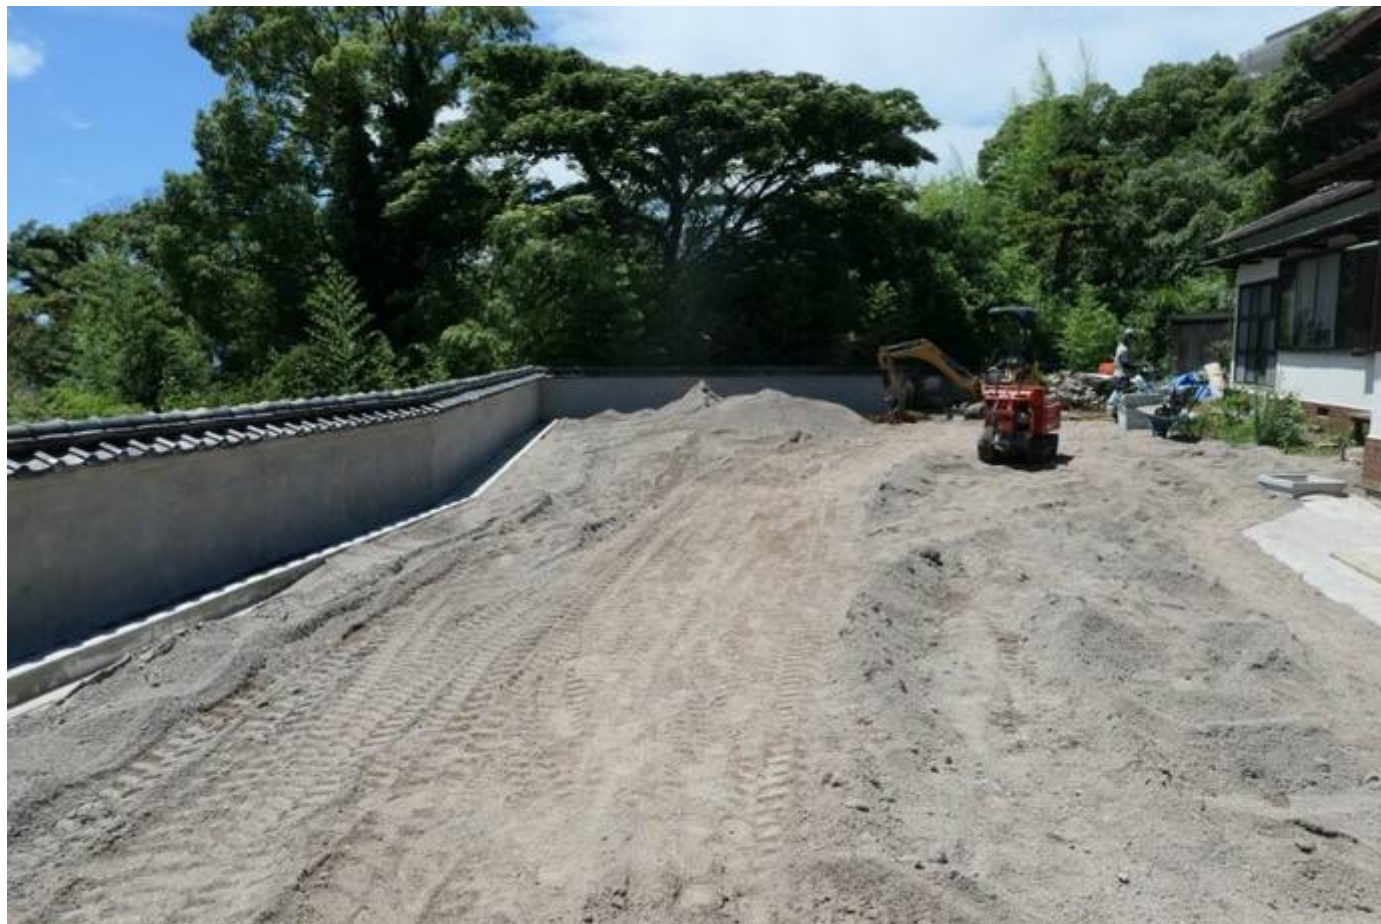
宅地 復旧工事  
軽量土搬入

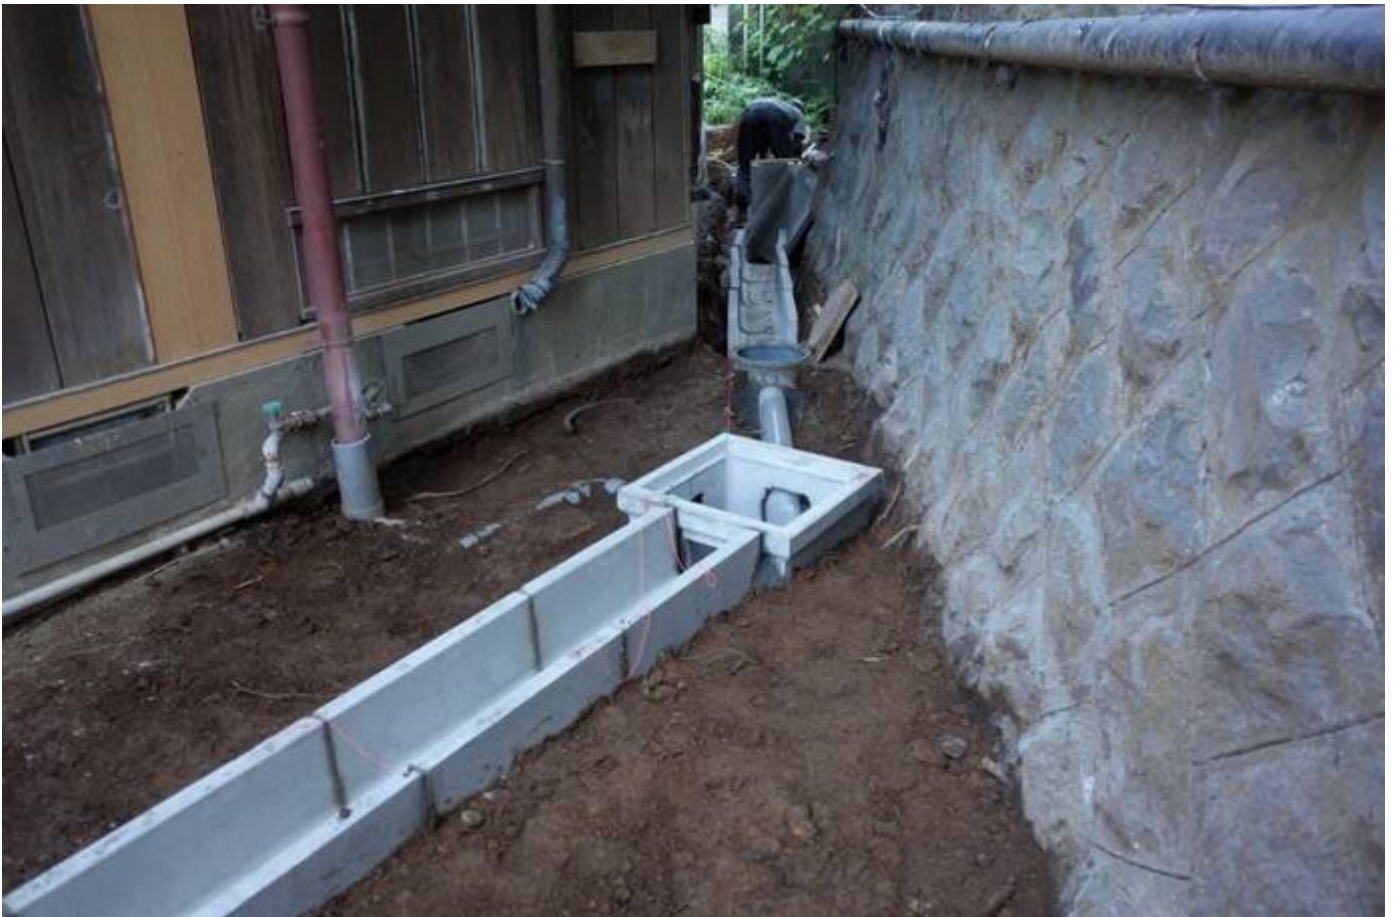
宅地 復旧工事  
背面排水溝設置

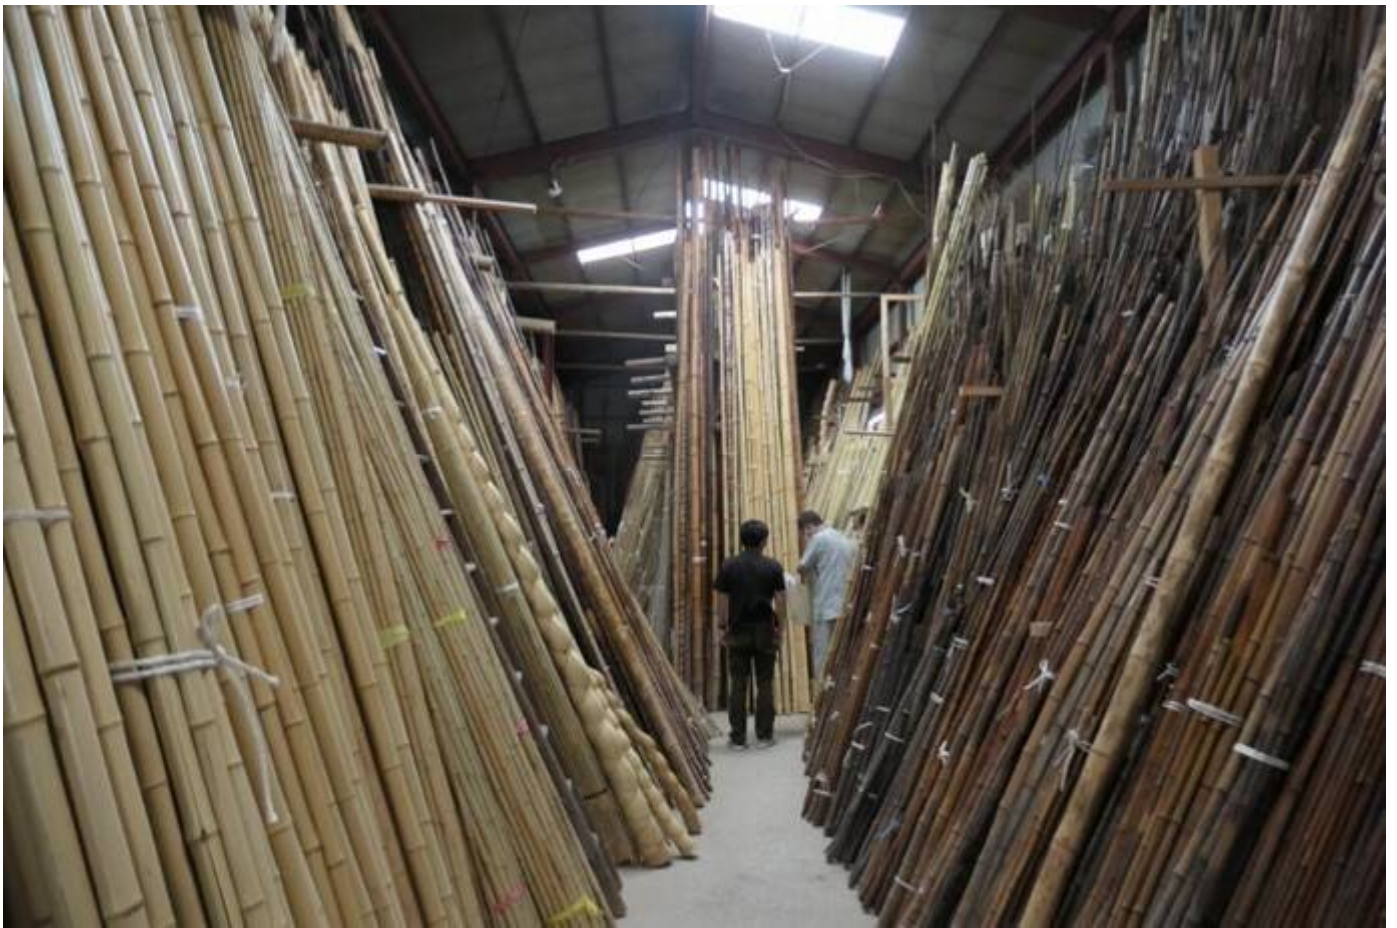
地下室 簀戸補修

女萩の簾は京都の竹材店で製作します。

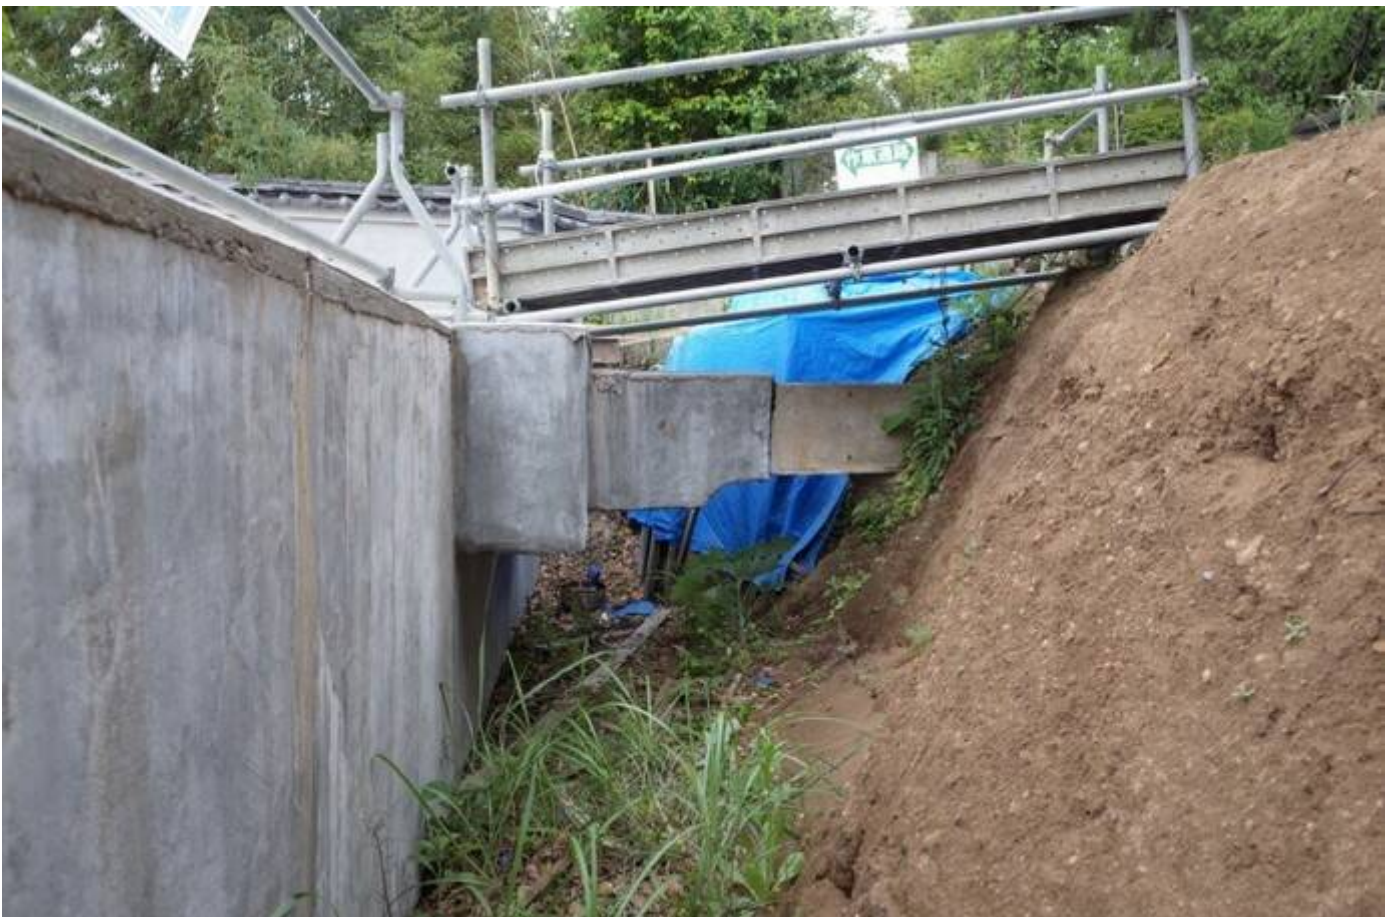
宅地 復旧工事  
排水溝設置前

左部分のRC壁は地下室背面の壁面になります。補強梁天端の上に排水溝を設置します。

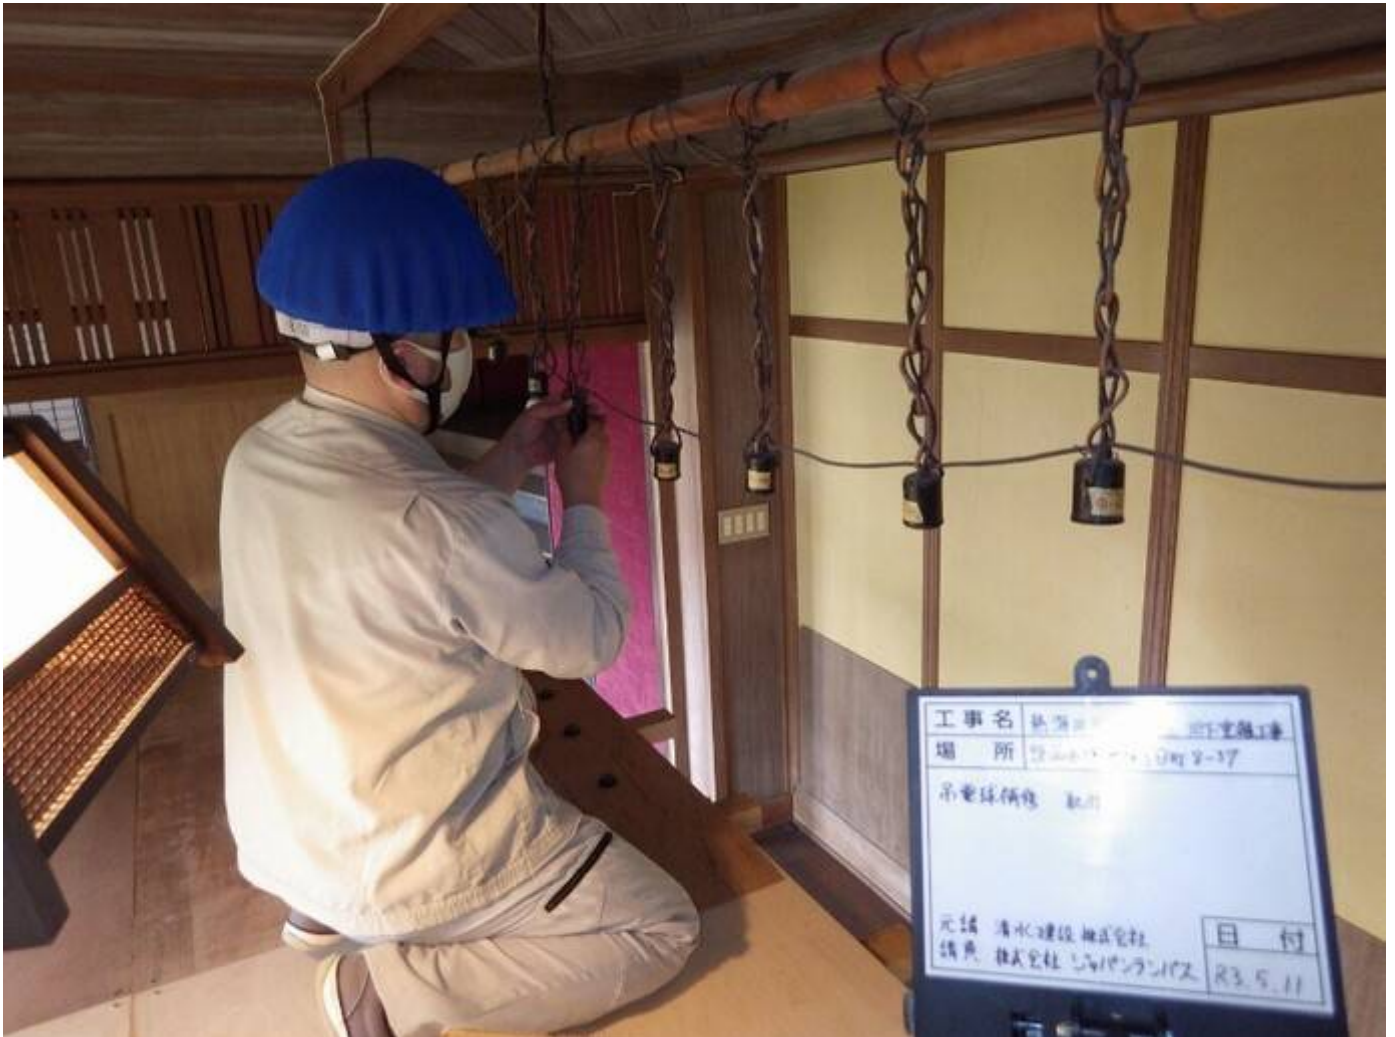
地下室 竹鎖照明外し

竹鎖をそのままにした状態でソケットのみ取り外しました。

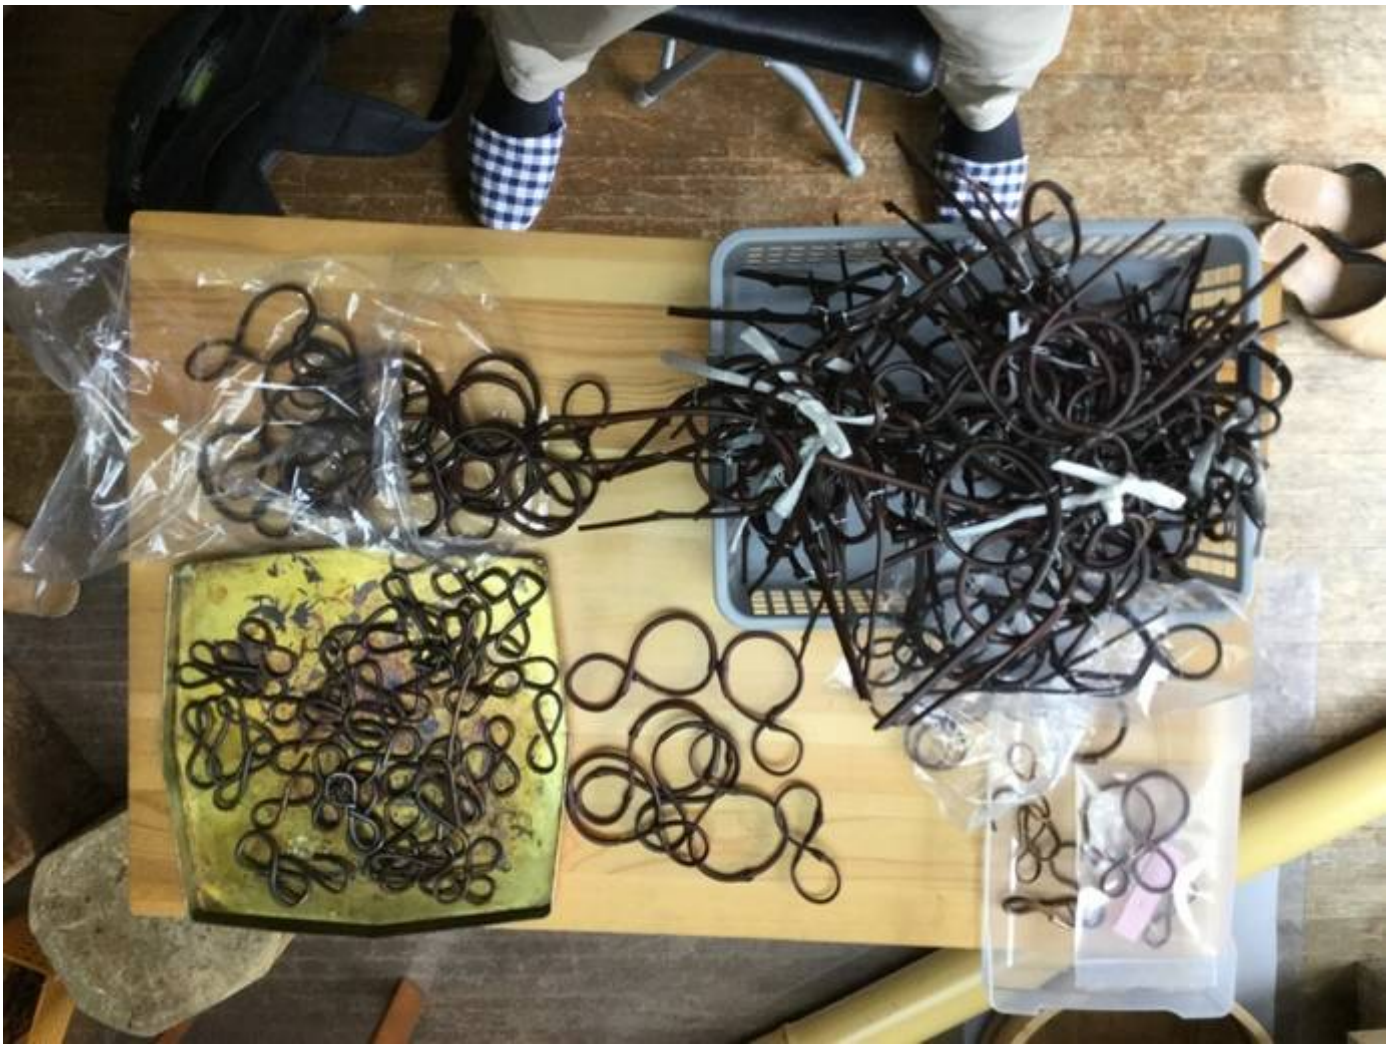
地下室 竹鎖補足材

色合わせを行い、前回より黒味が増しました。数量は確保出来ています。今後は調整作業を行います。

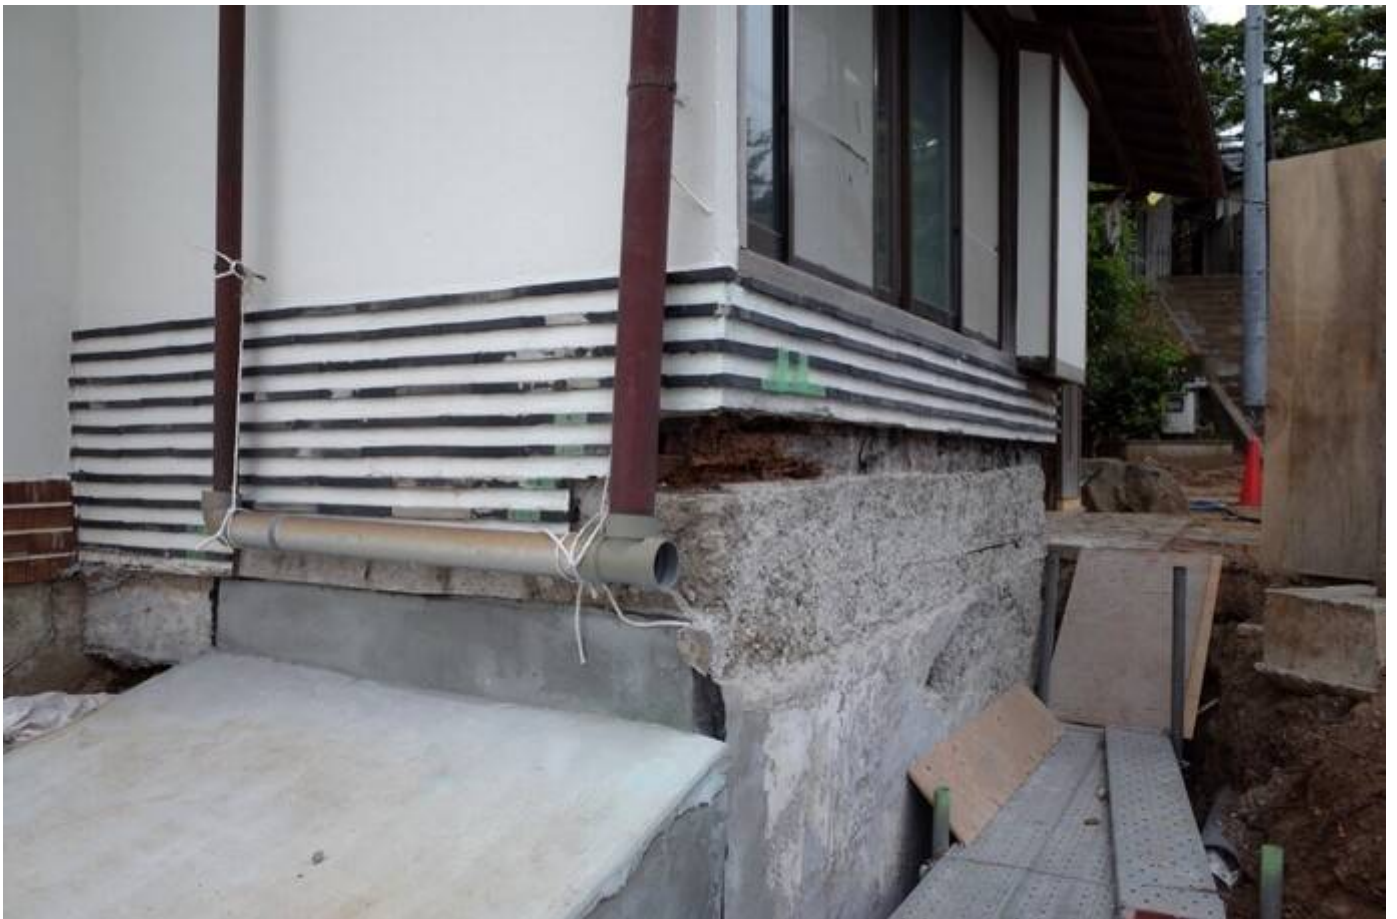
附上屋 RC補修工事 地下への階段部分

外部から内部へ漏水しておりRC補修のため、窓下の一部を解体中。  
窓下の練塀状の部分は、木部破損の状況に応じて解体範囲を拡げます。

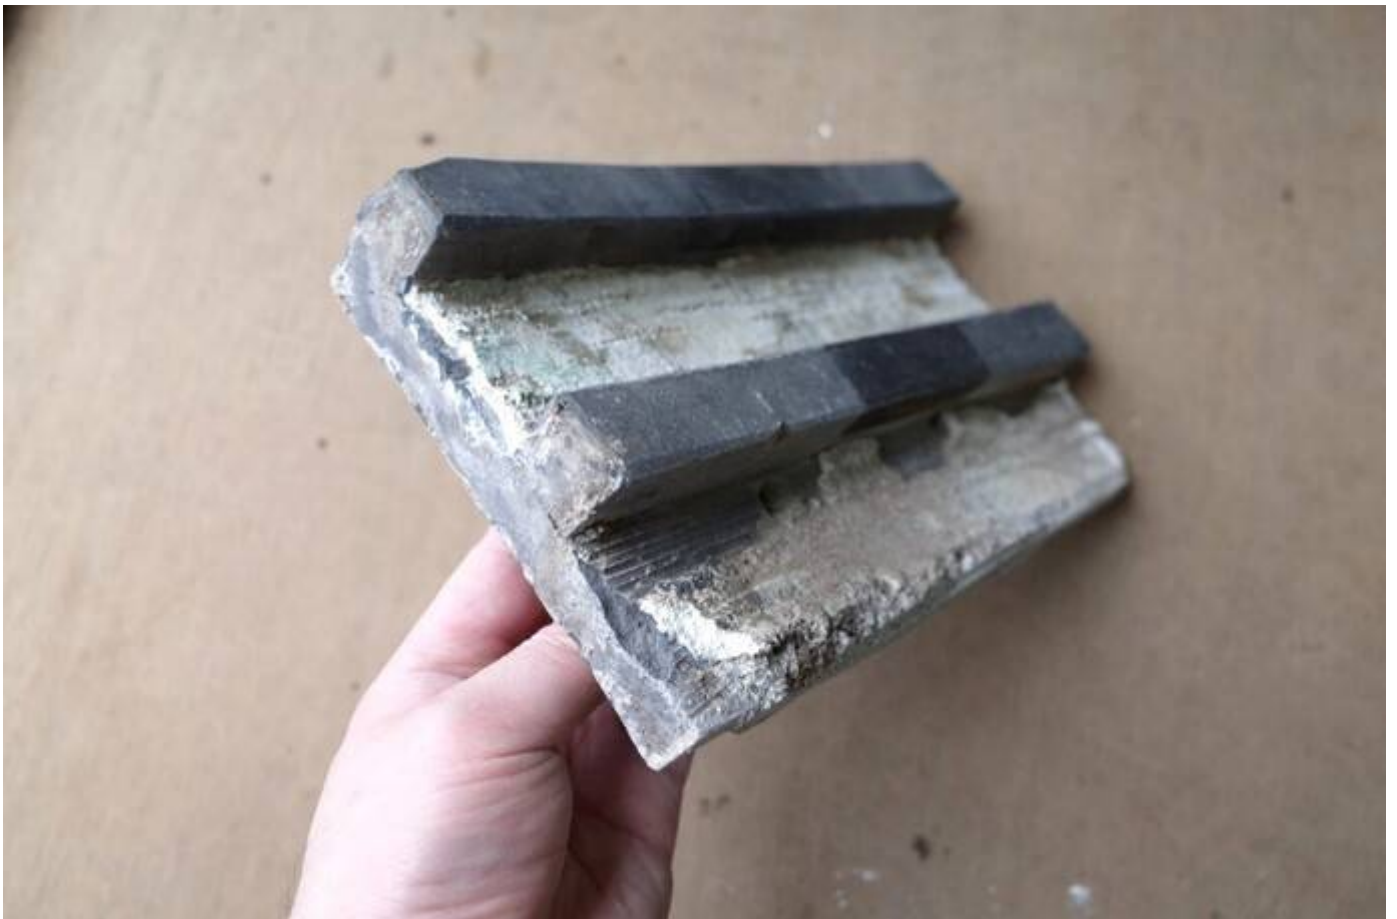
附上屋 RC補修工事 練塀状の瓦

特殊な形状をしており、2段分を1枚としてタイルのように団子張りとしている。再用できるように解体します。

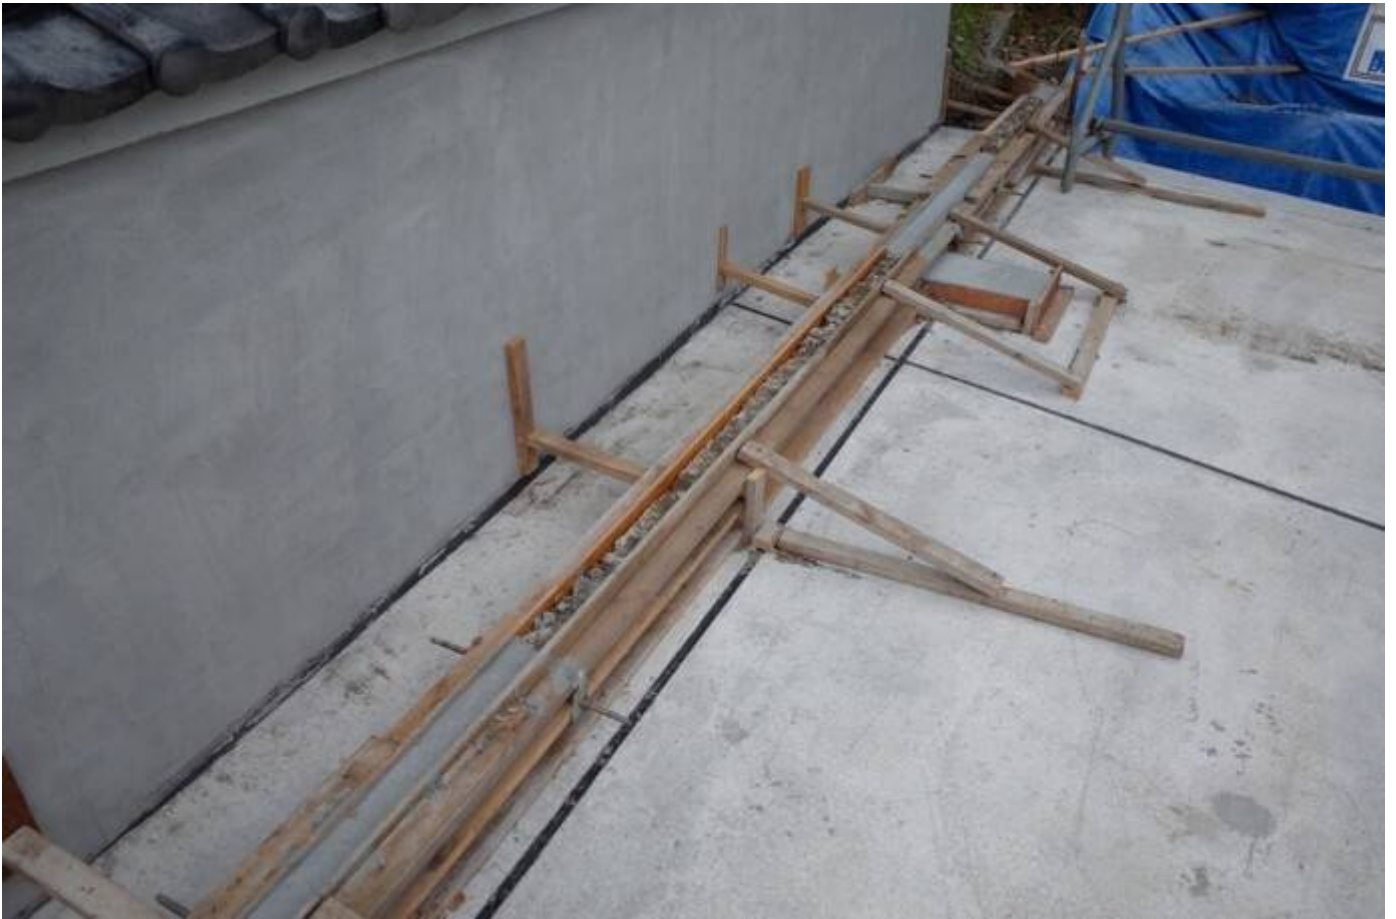
宅地 復旧工事 排水溝復旧  
一部既存材を使用。（写真中央部分）

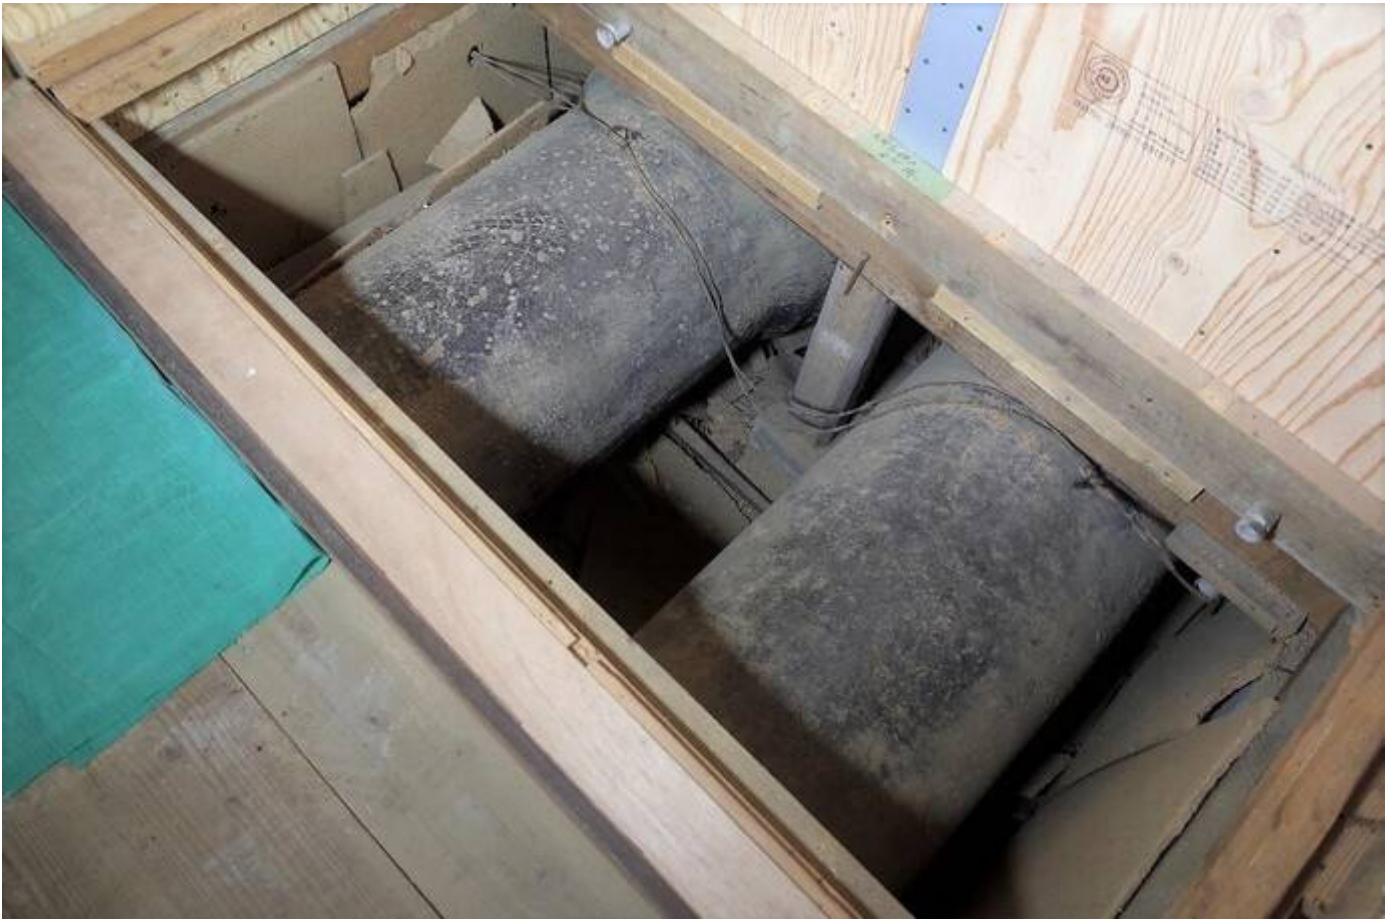
附上屋 温水暖房用土管確認 端部は確認できませんが、往復分と考えています。

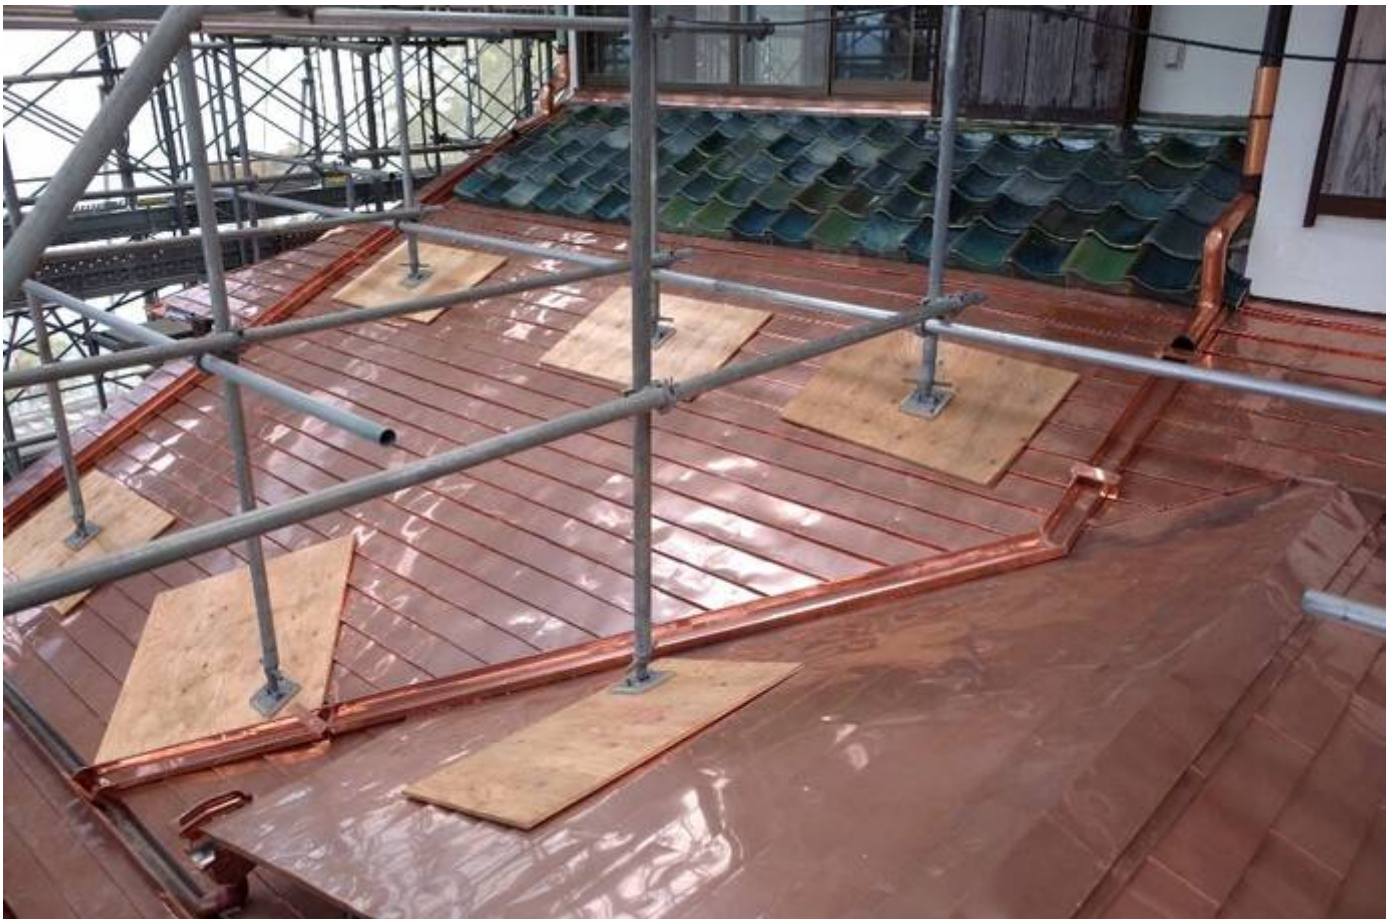
附上屋 屋根工事 銅板葺きと樋工事が完了しました。  
当初の銅樋のうち、可能なものは補修し再利用しました。

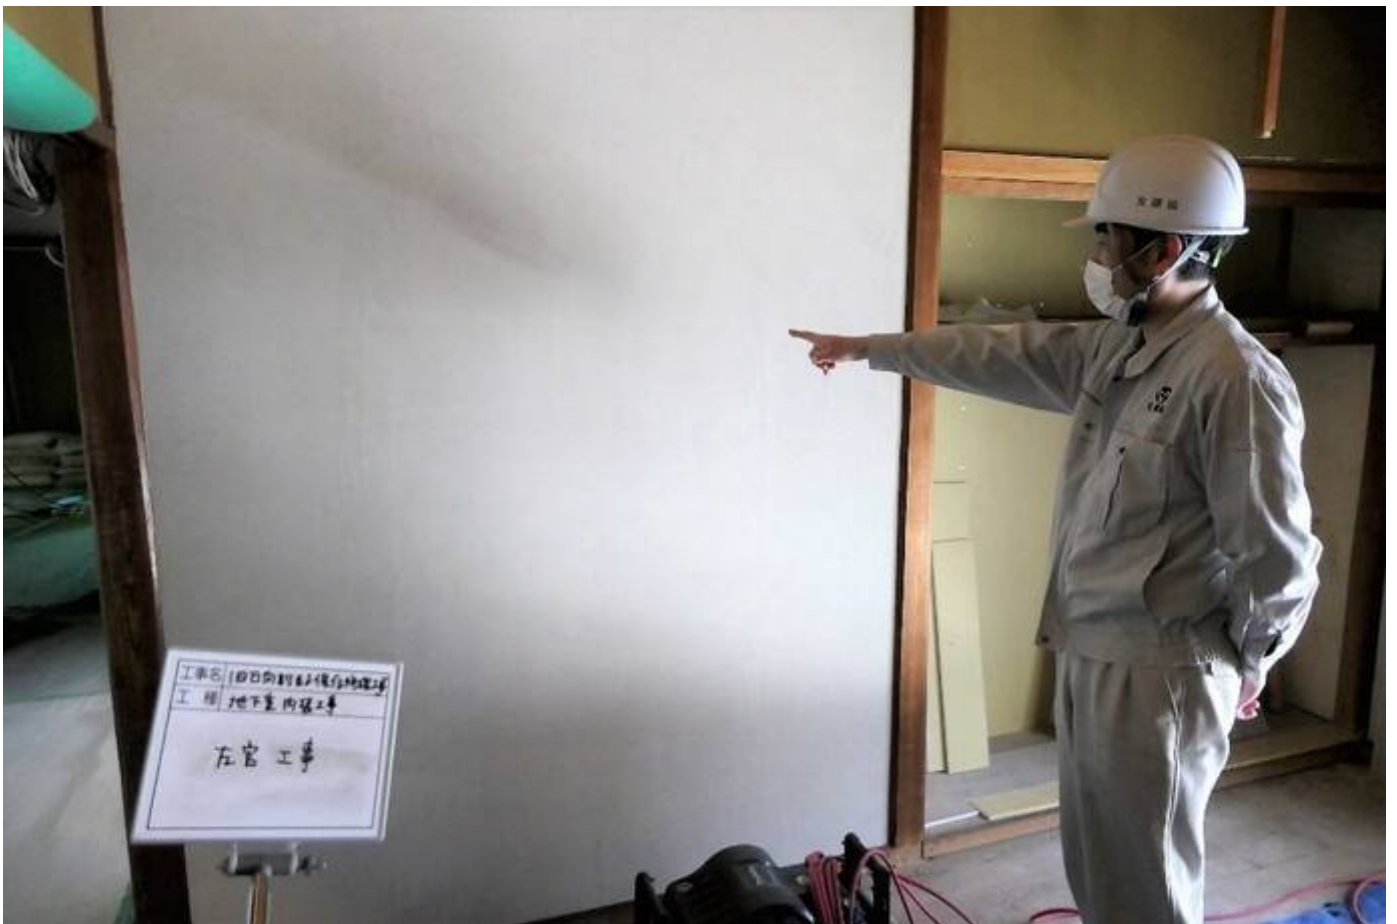
附上屋 左官工事 耐震補強壁部分 下塗り確認  
この上に現状と同様のじゅらく調仕上げ塗りを行いました。

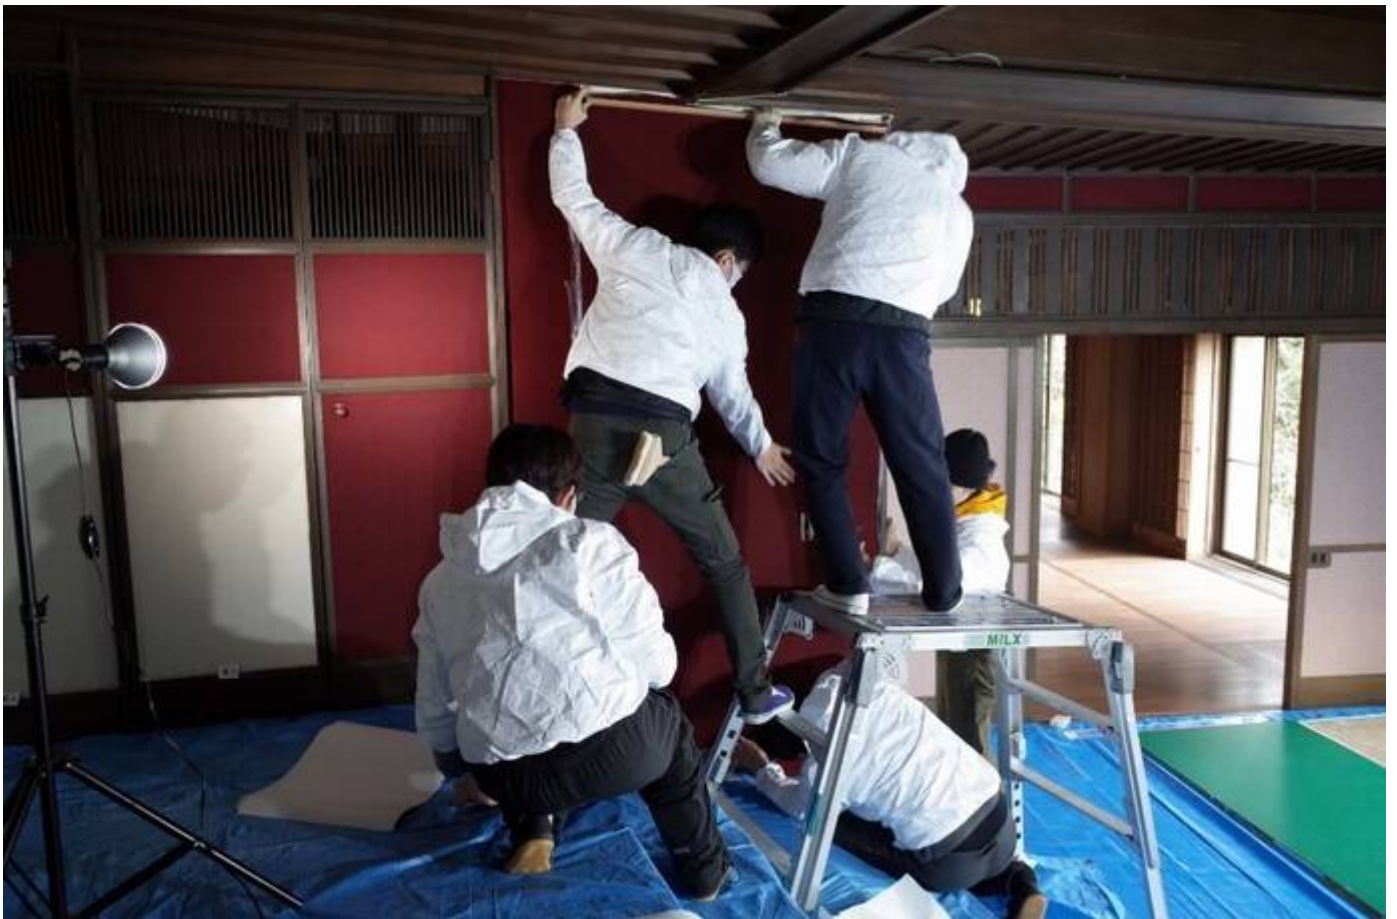
地下室 雑工事 貼り壁補修 上貼り

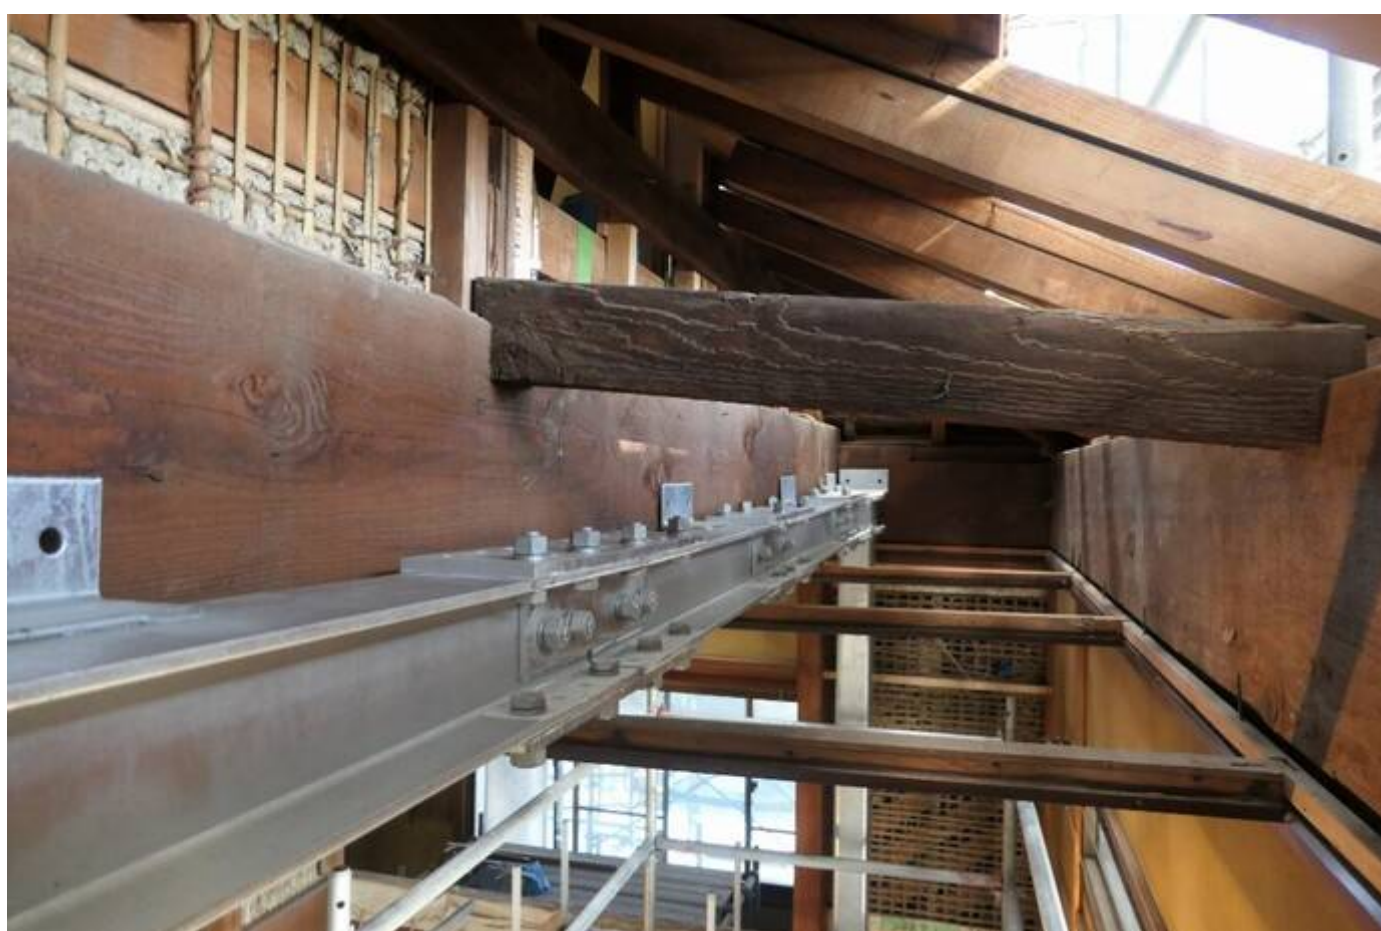
附上屋 耐震補強工事 天井上梁部分 天井部分隠蔽部分になります。  
鉄管柱2本及び基礎梁とフレームを組みました。写真左方の木部梁は2階柱筋になります。

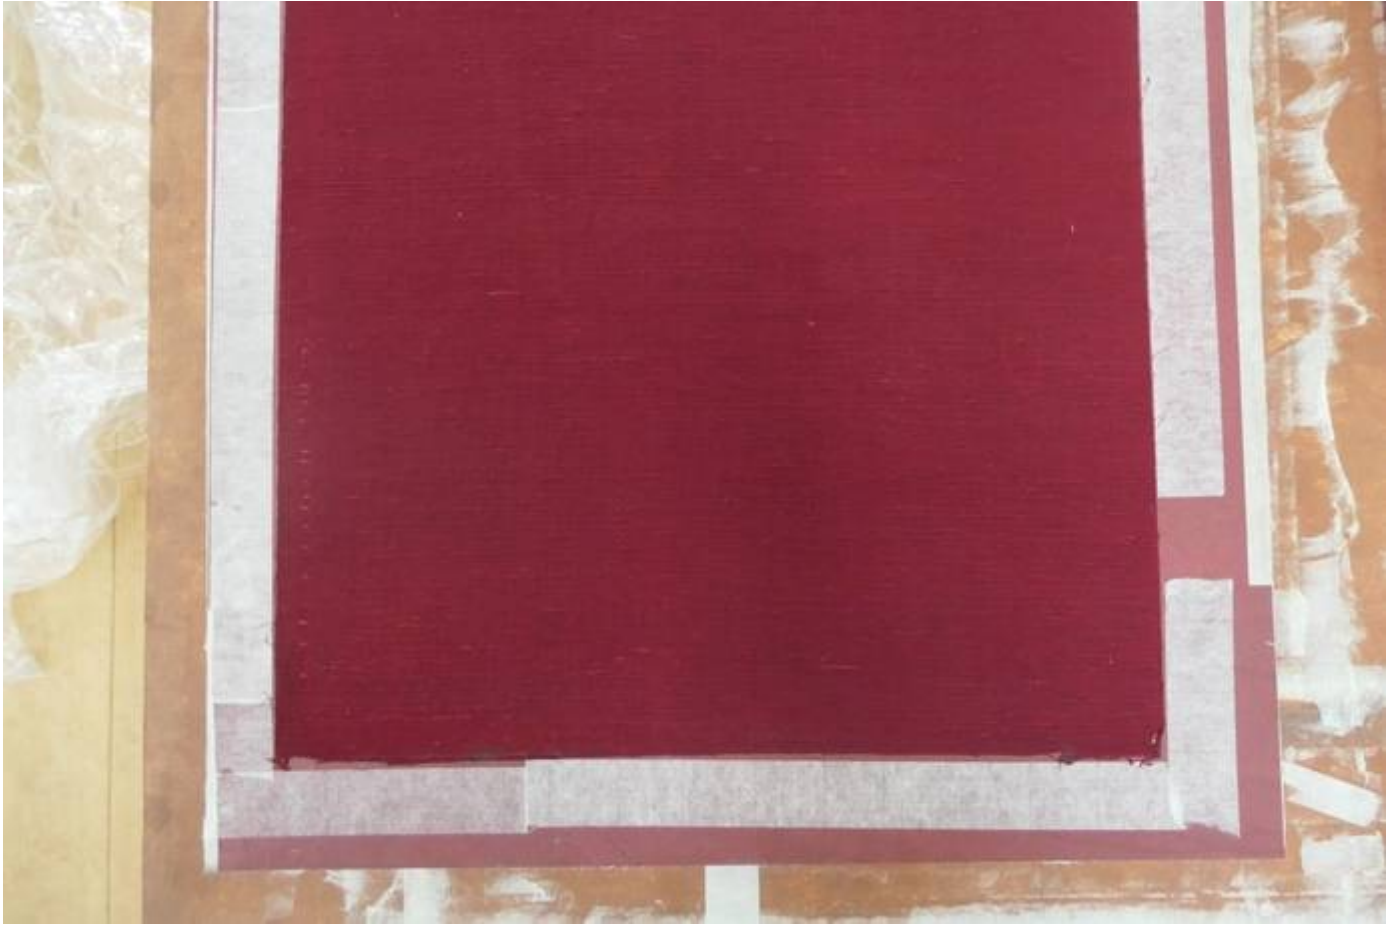
比較的状态の良い壁布はクリーニングにより、汚れがほとんど目立たなくなりました。

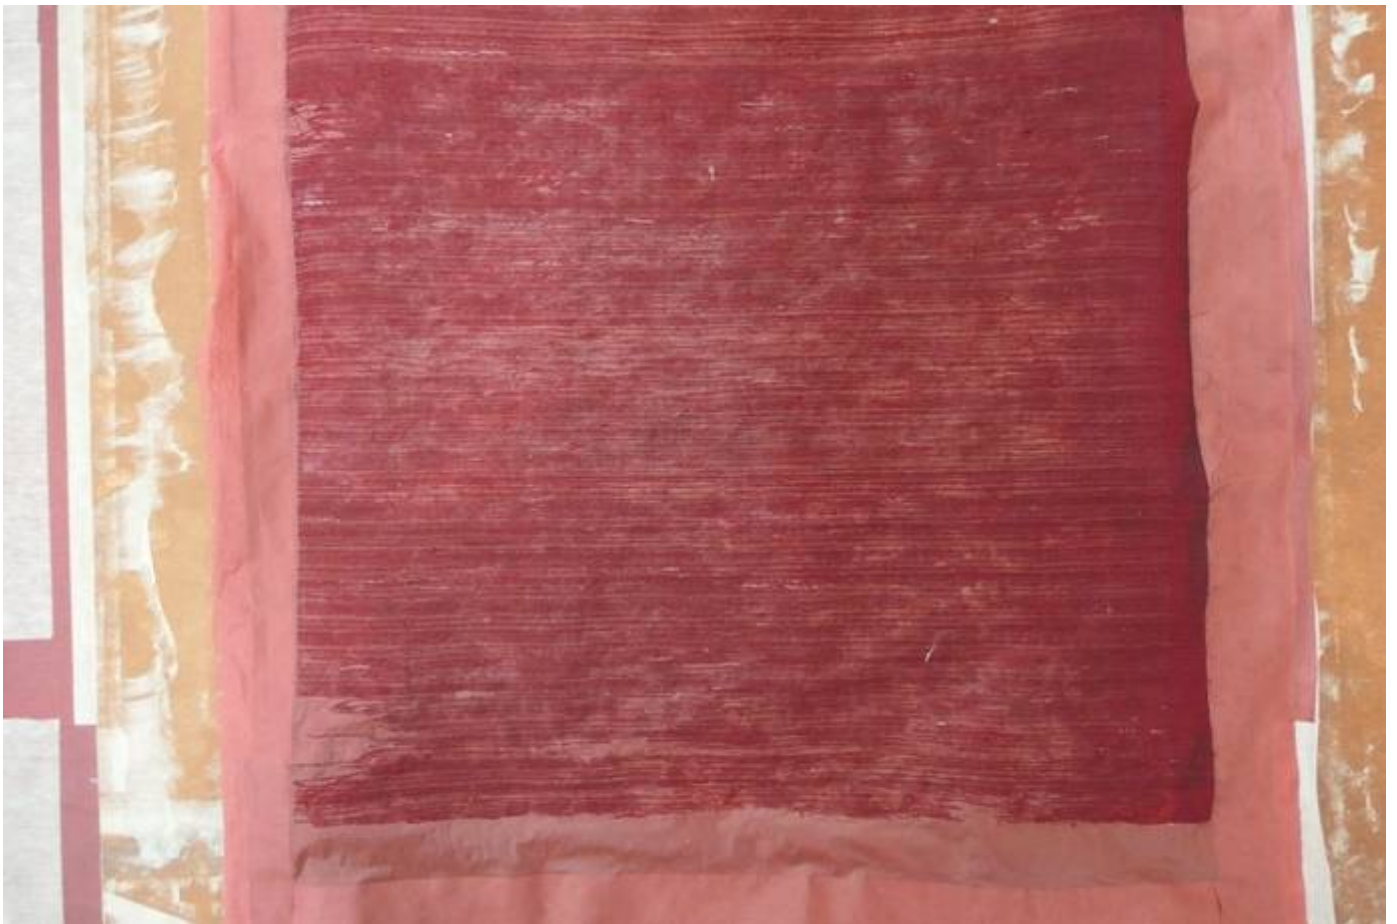
非常に状態の悪い壁布についても、丁寧にクリーニングと裏打ちを行うことにより再生できます。  
破損範囲が広い部分については、さらに色合わせをした糸・布で補います。

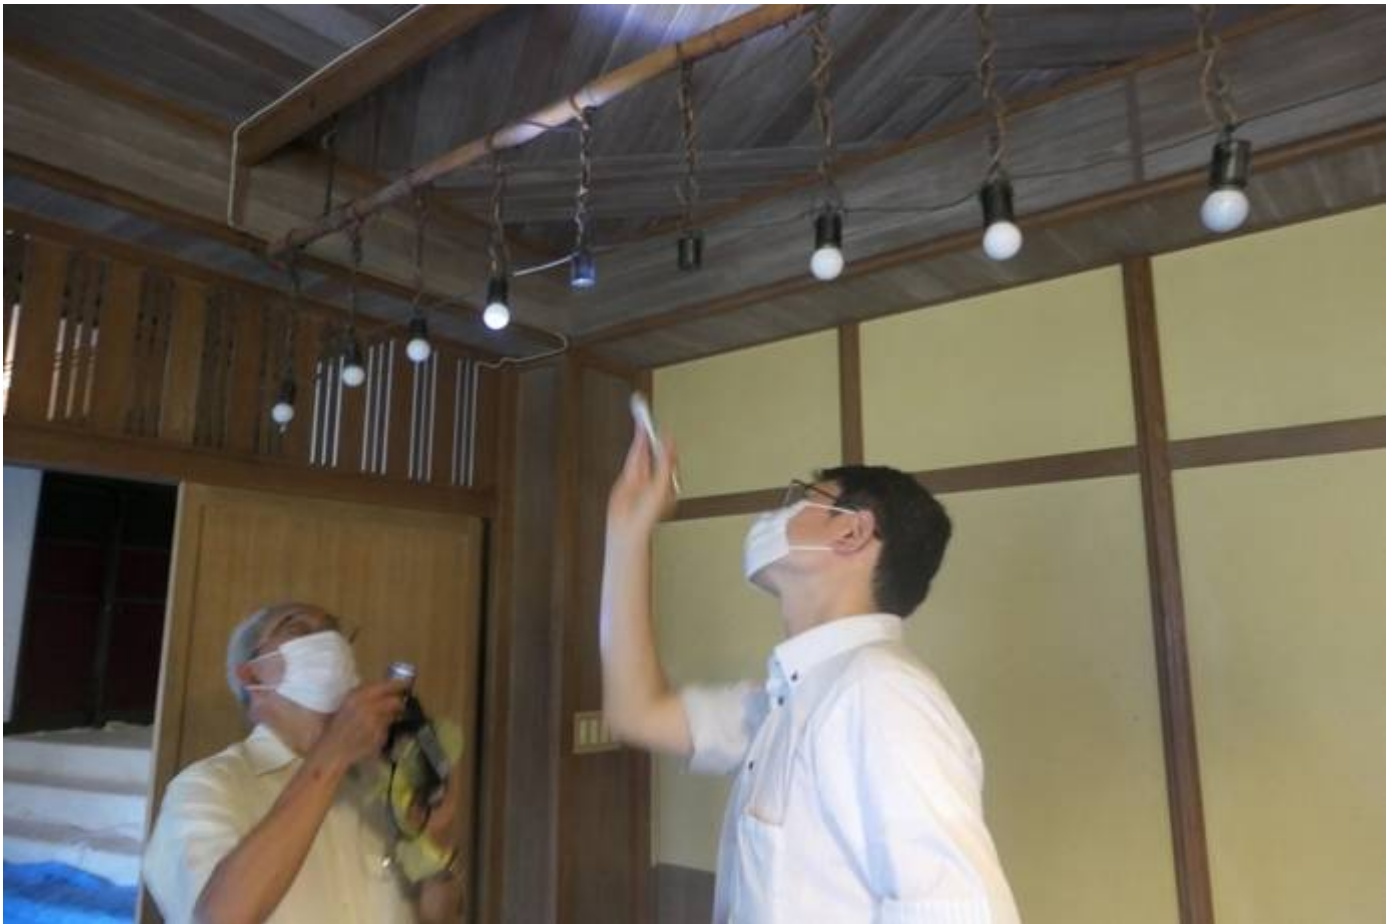
文化財照明器具の専門家による調査をおこないました。  
既存のソケットも調整すれば再用可能とのことで、その方向で検討を進めます。
