## 保存修理工事の進捗状況

保存修理工事の進捗状況についてお知らせいたします。（令和3年7月現在）

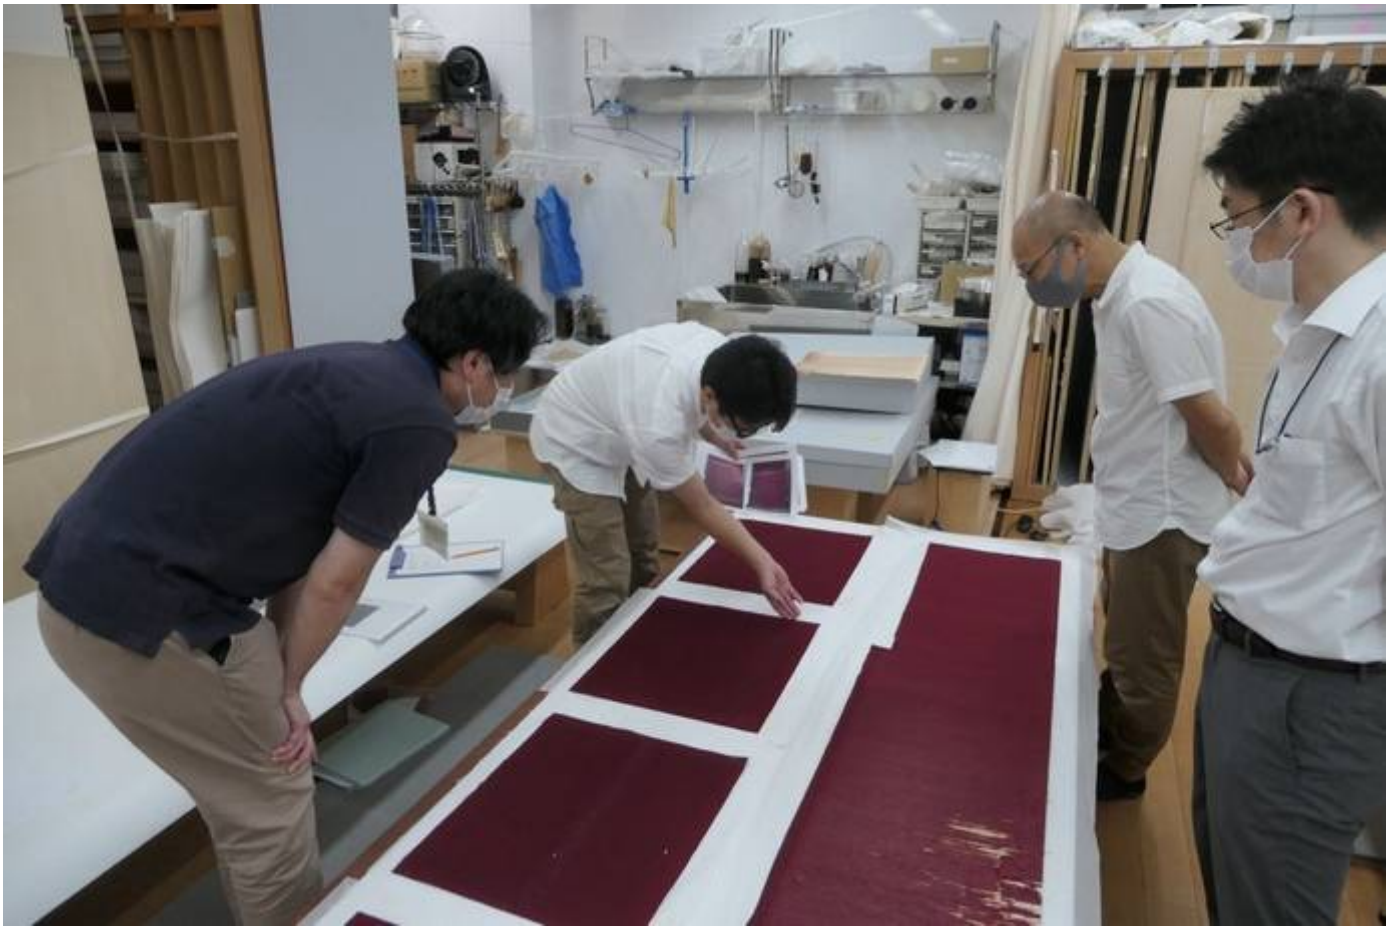
東京文化財研究所（上野）内の工房で修理中。取り外した壁布はクリーニングにより、シミなどがかなり消え、全て再用可能な状態であります。

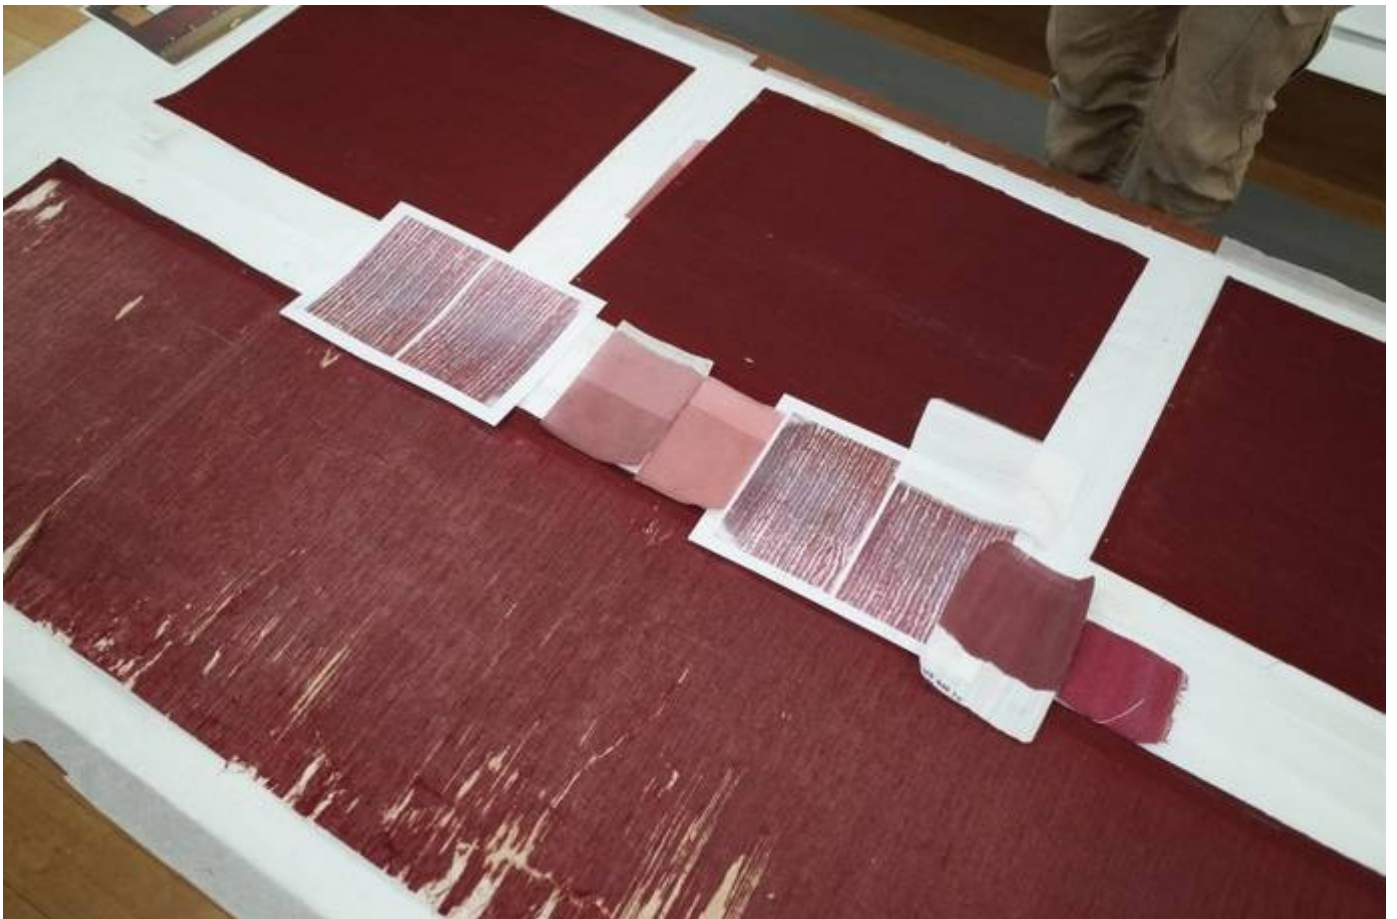
劣化し糸が欠損した部分も取り替えず、欠損箇所へ糸を補足して再用します。裏打ち紙を赤く染めて目立たなくします。

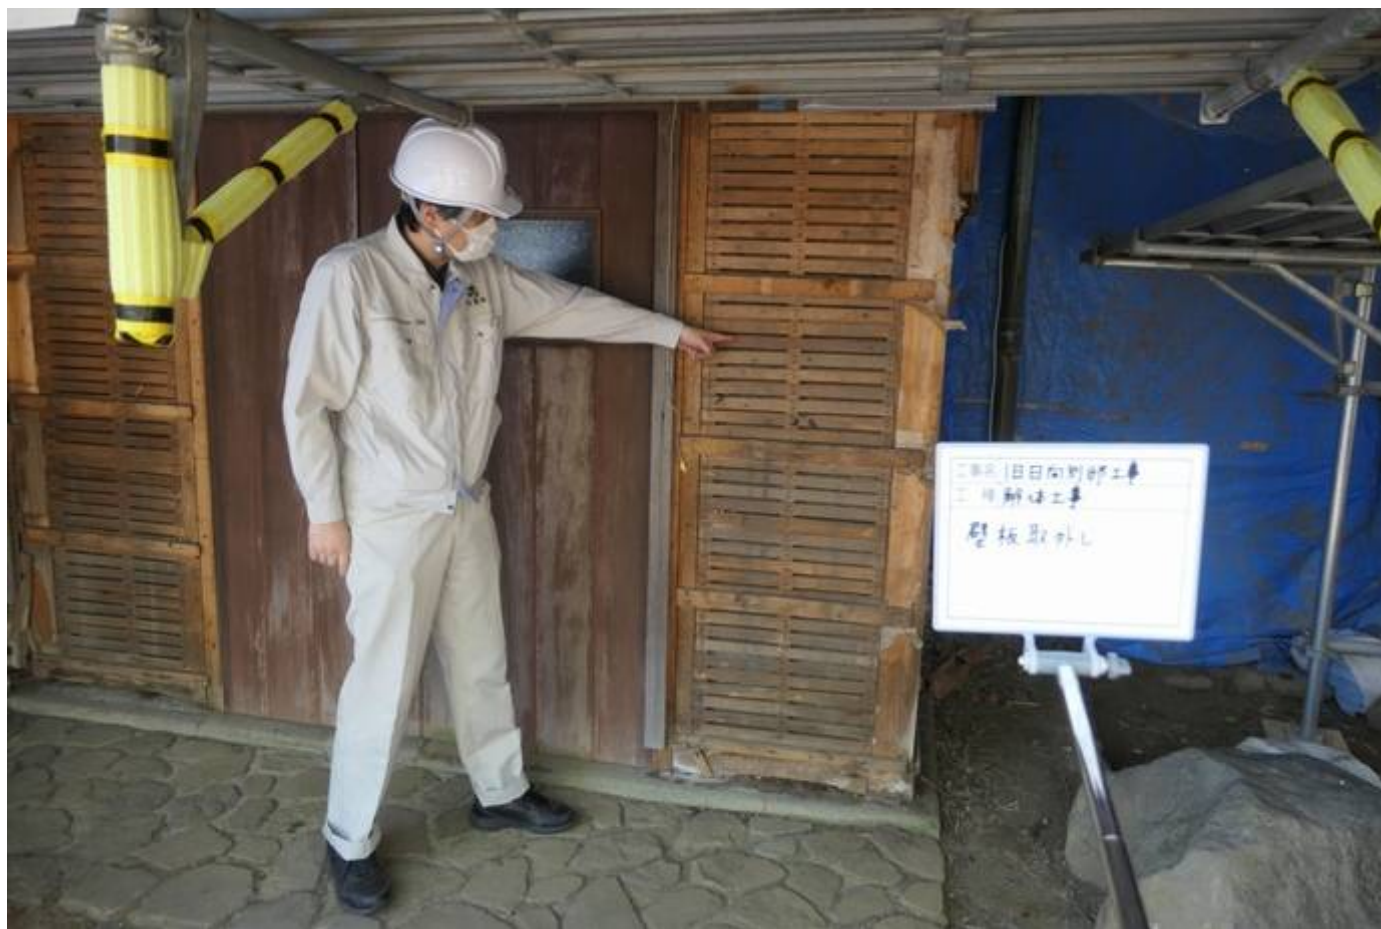
壁内の破損は軽微でしたが、足元の土台は蟻害が著しかったです。

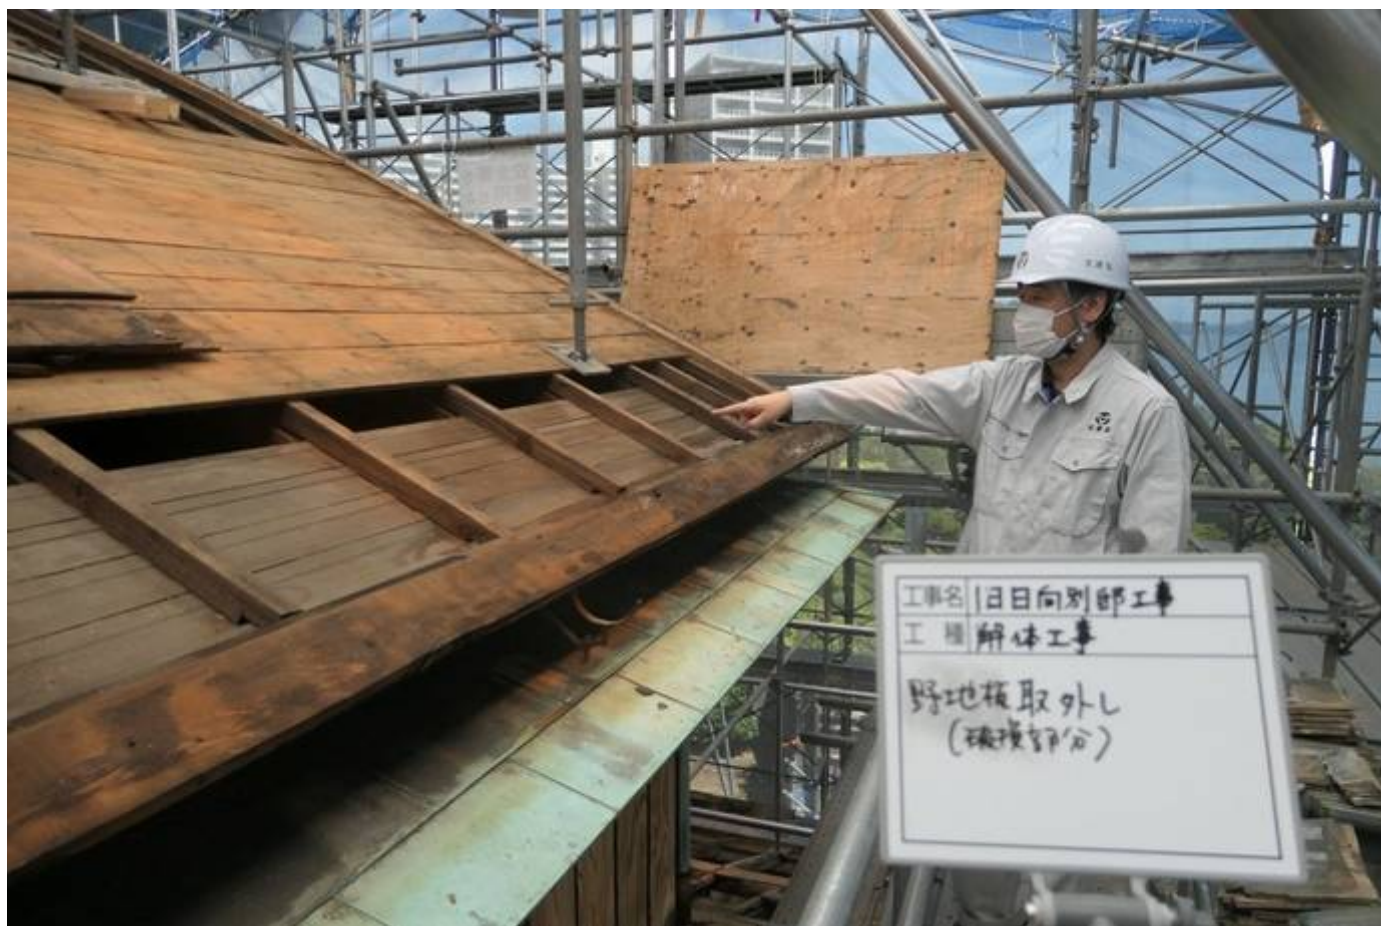
破損部分のみ取外し。想定よりも破損は軽微でした。

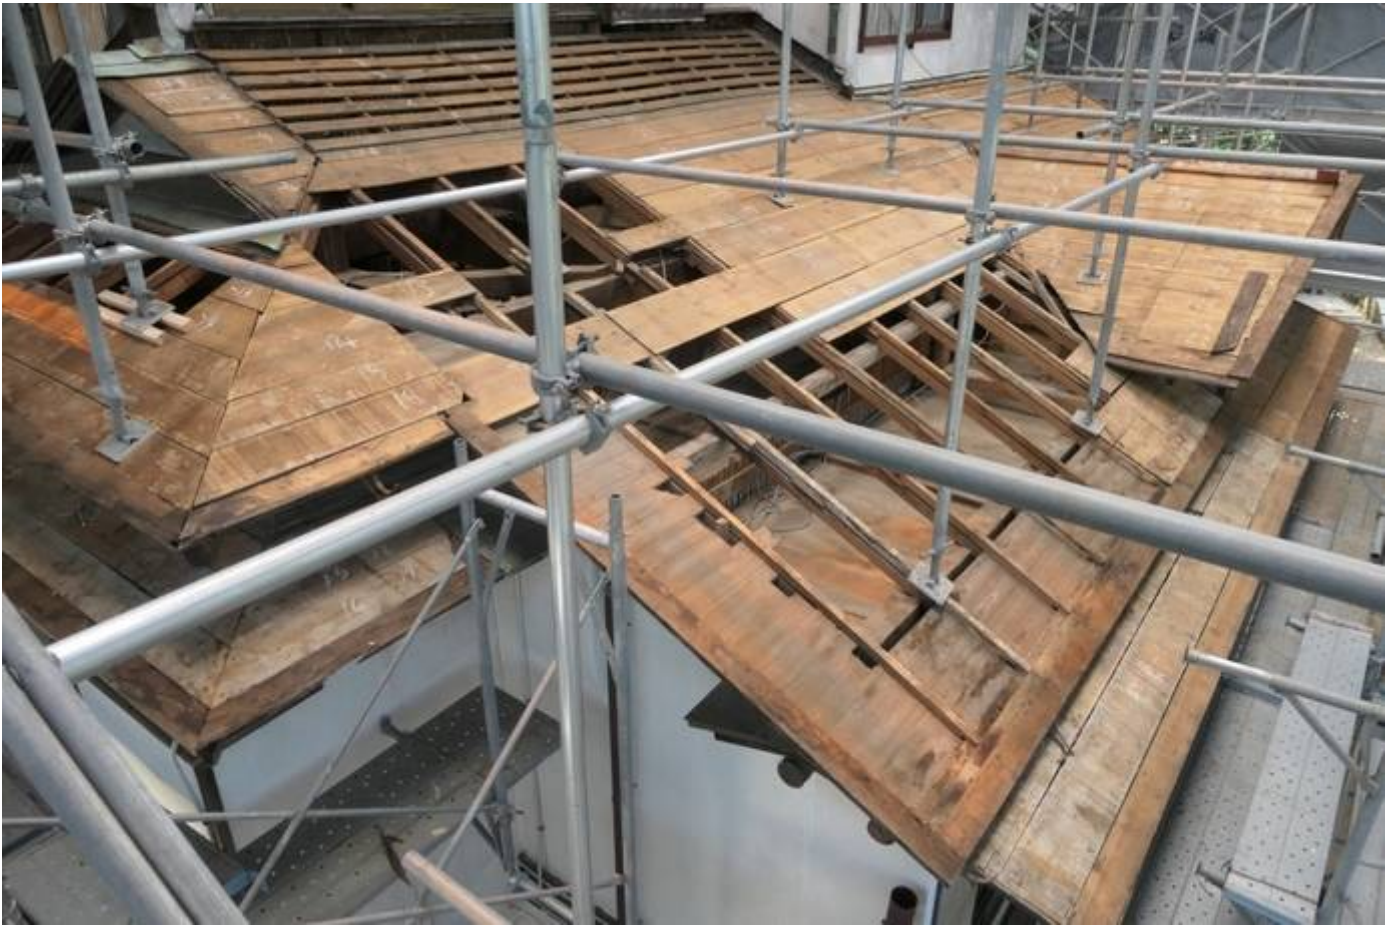
雨漏り部分以外の健全な範囲は存置することにしました。

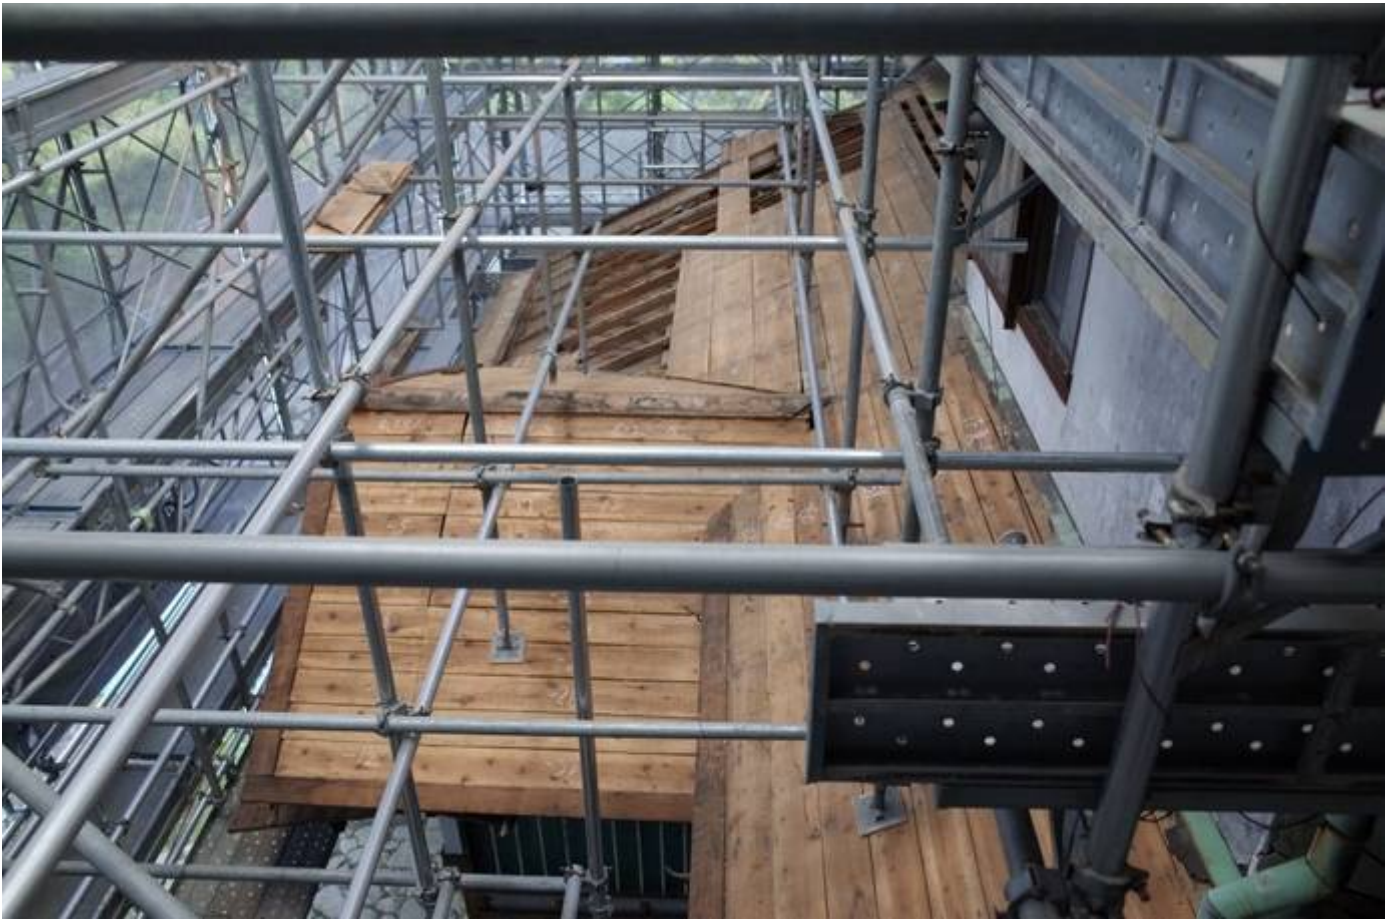
野地板上に木毛板があったため、銅板葺下の野地板の状態は良好でした。

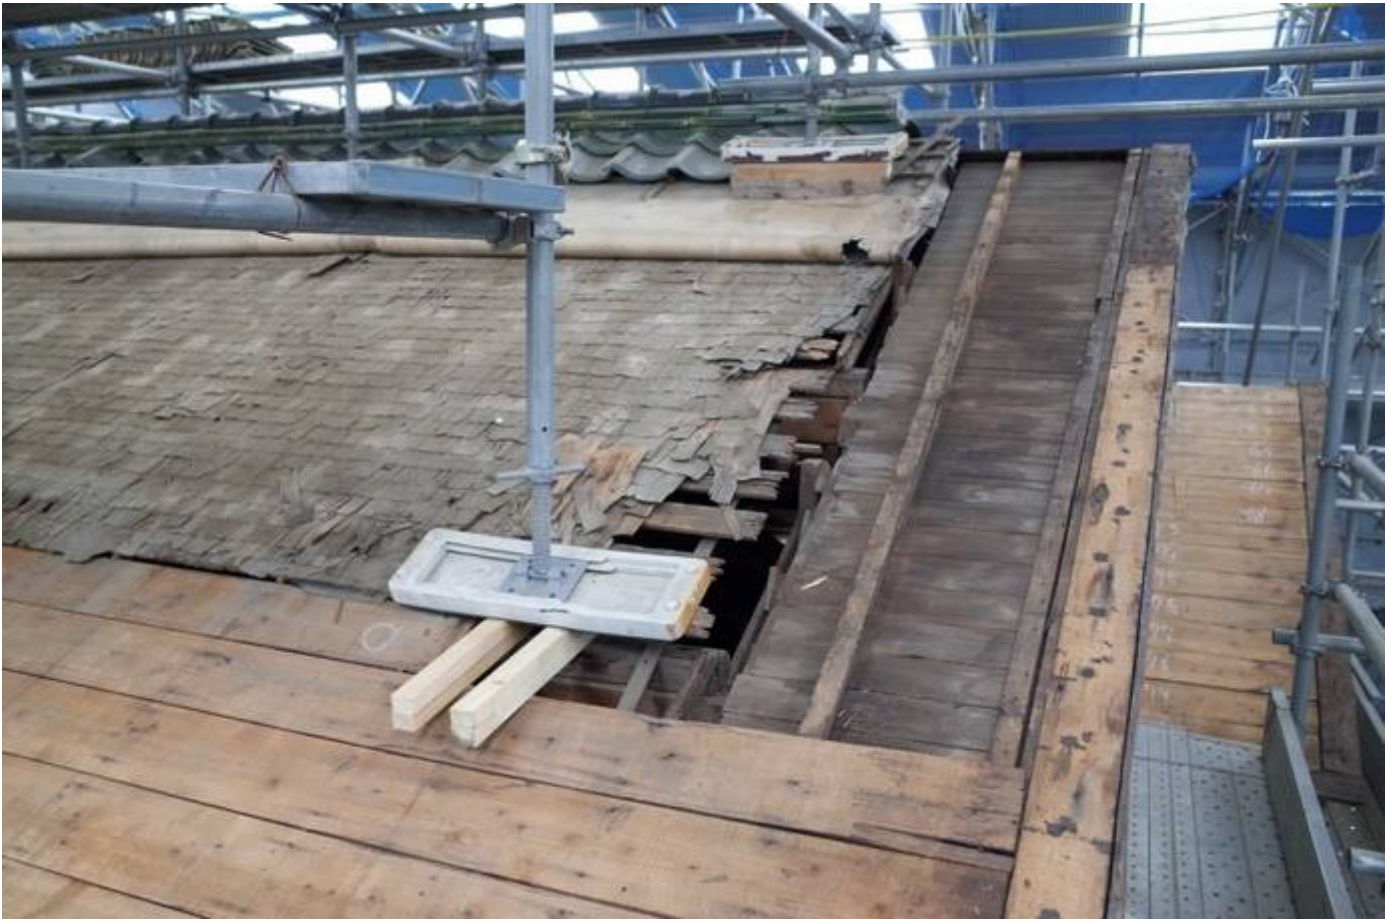
写真は、二階南面になります。  
この部分は雨漏りがあり、以前も野地板が合板で修理されていました。

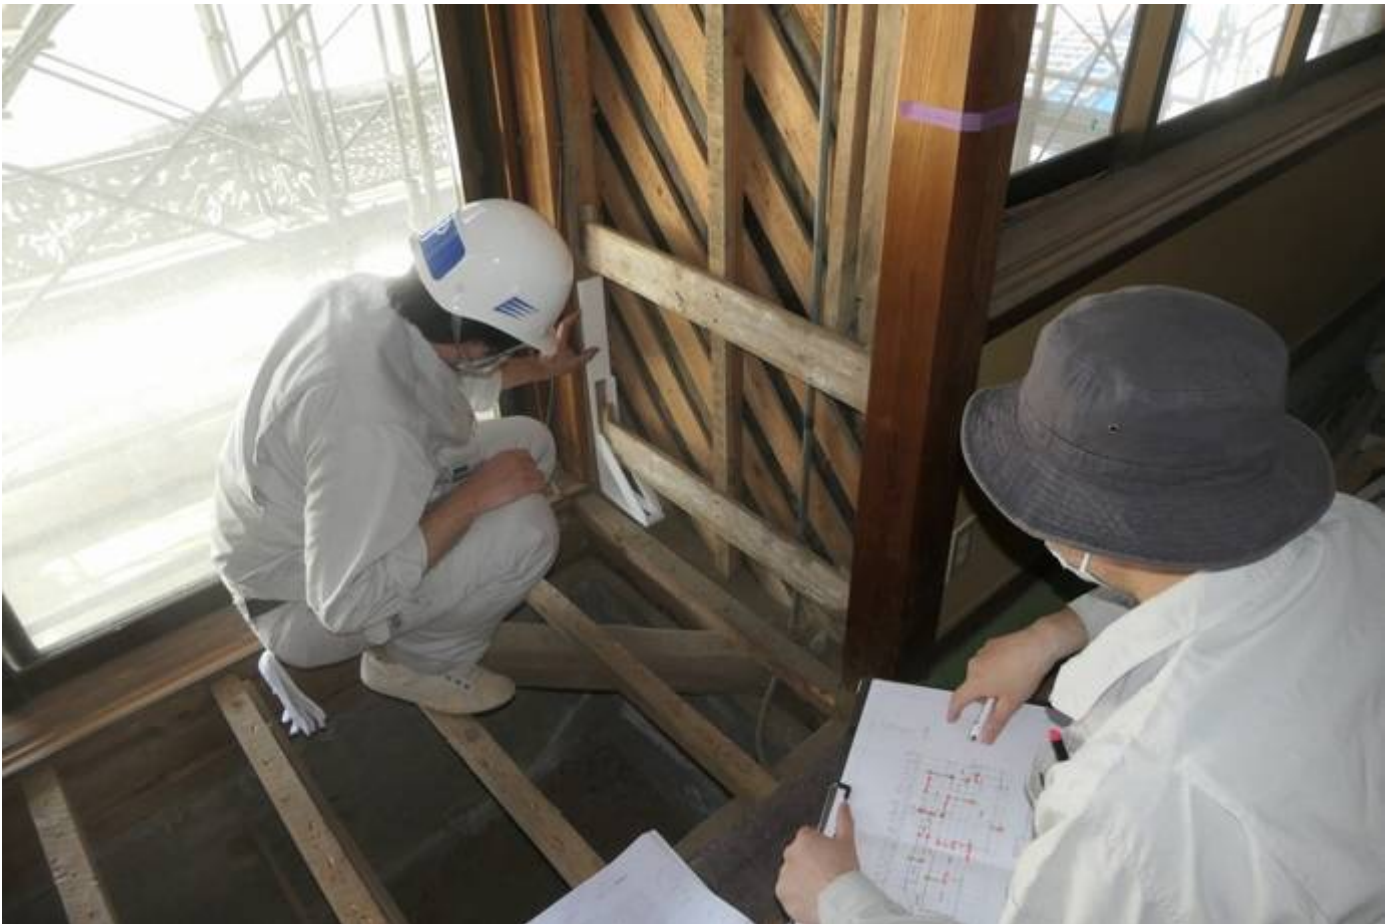
ホールダウン金物の検討となりました。  
壁が薄いため、貫を避けるホールダウン金物を特注で製作する必要があります。

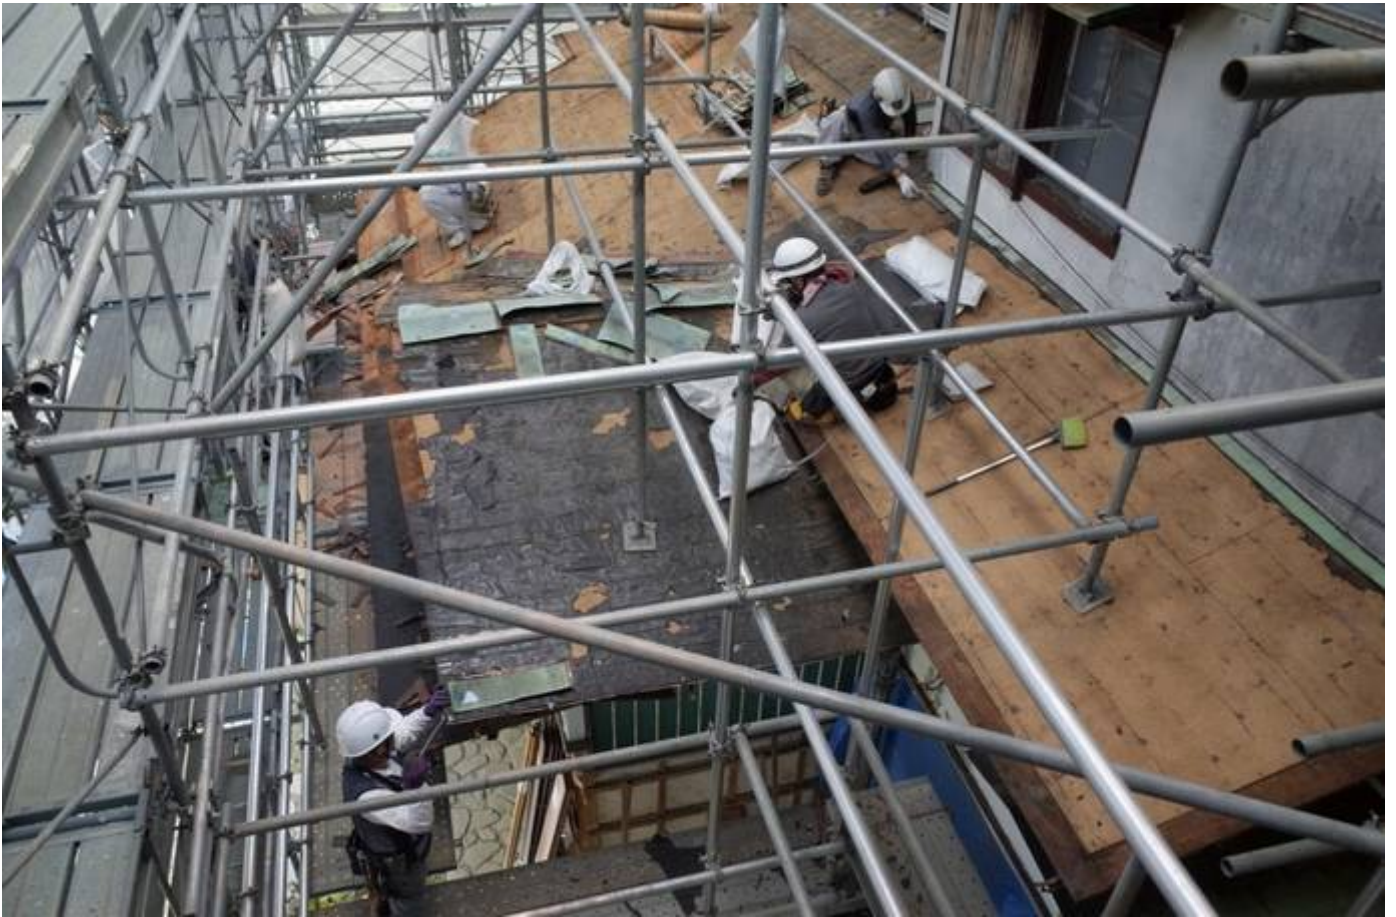
写真は上屋一階の玄関付近です。

銅板葺及びルーフィングの解体の様子です。

過去に一回葺き替えられてたことがわかりました。

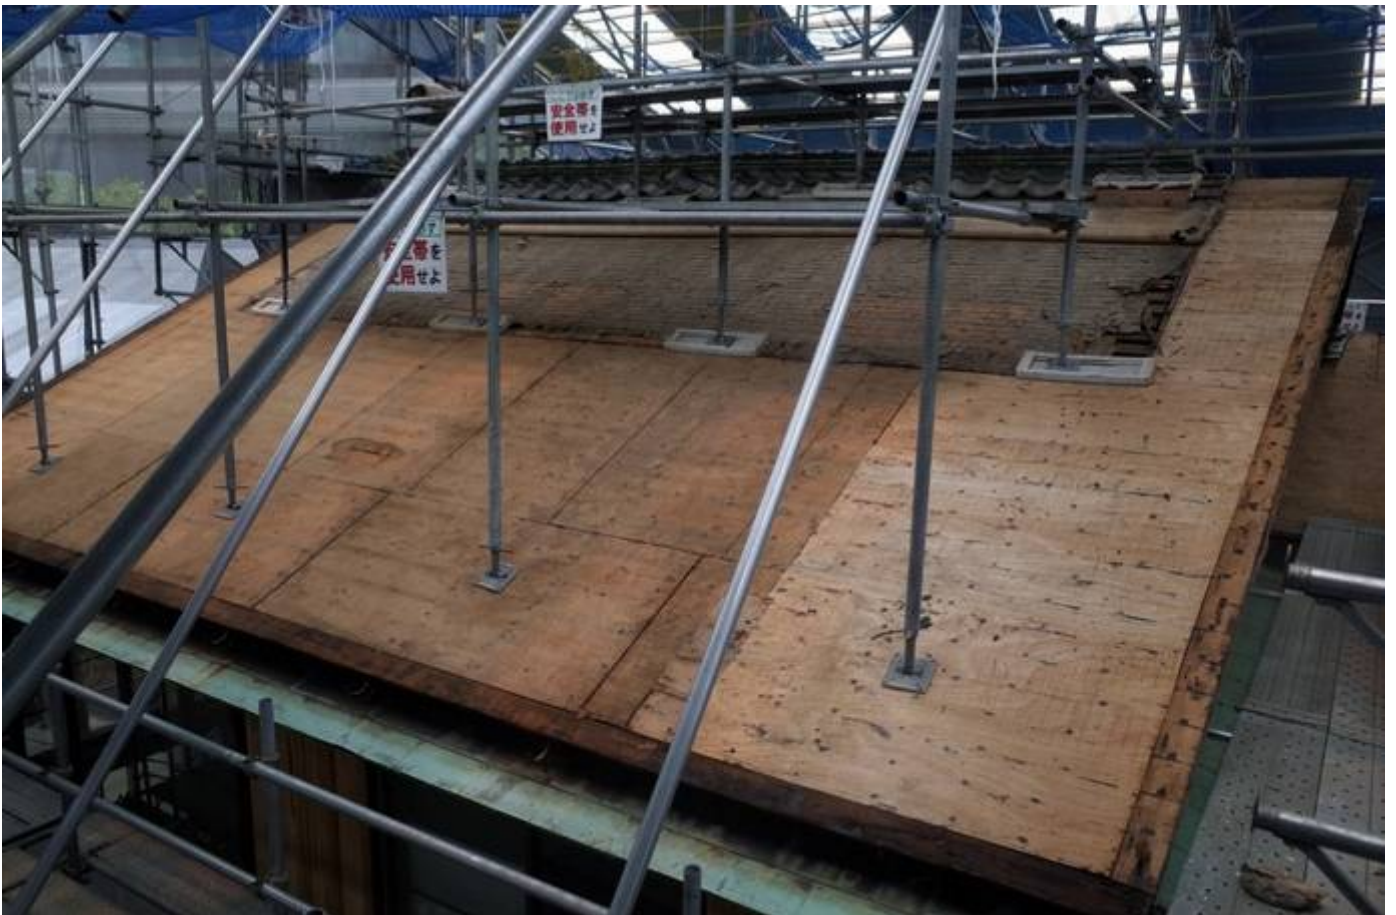
銅板葺の解体の様子です。  
写真は、上屋二階の南面です。  
銅板下地に繊維板が使われています。  
右方の色が薄い部分は中古修理時の合板です。

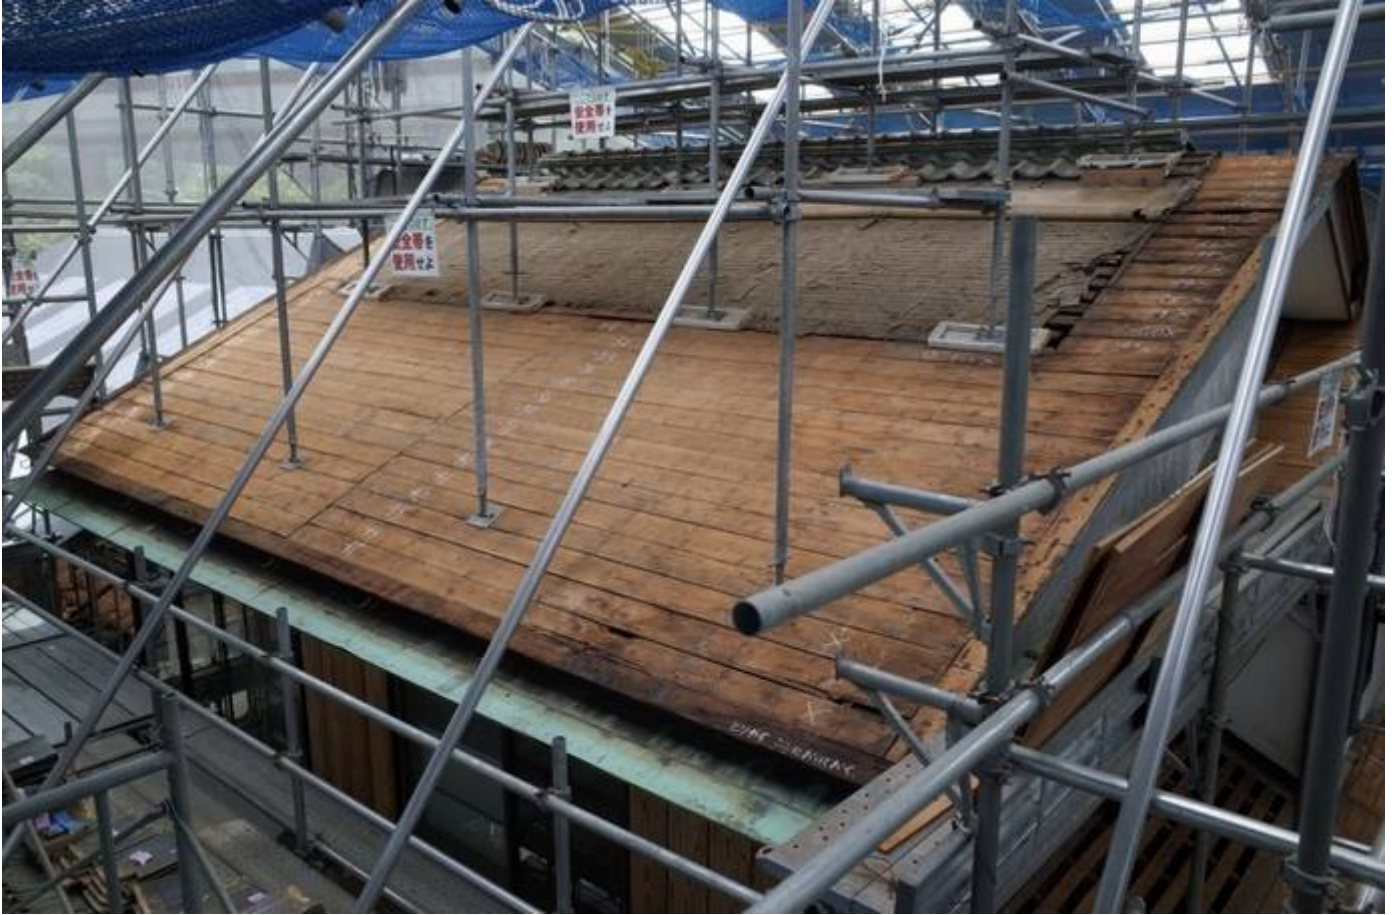
繊維板の解体の様子です。  
写真は、上屋二階の南面です。  
繊維板は一部を残して撤去しました。  
中古修理の合板下地部分は、その下の野地板もかなり腐朽しています。

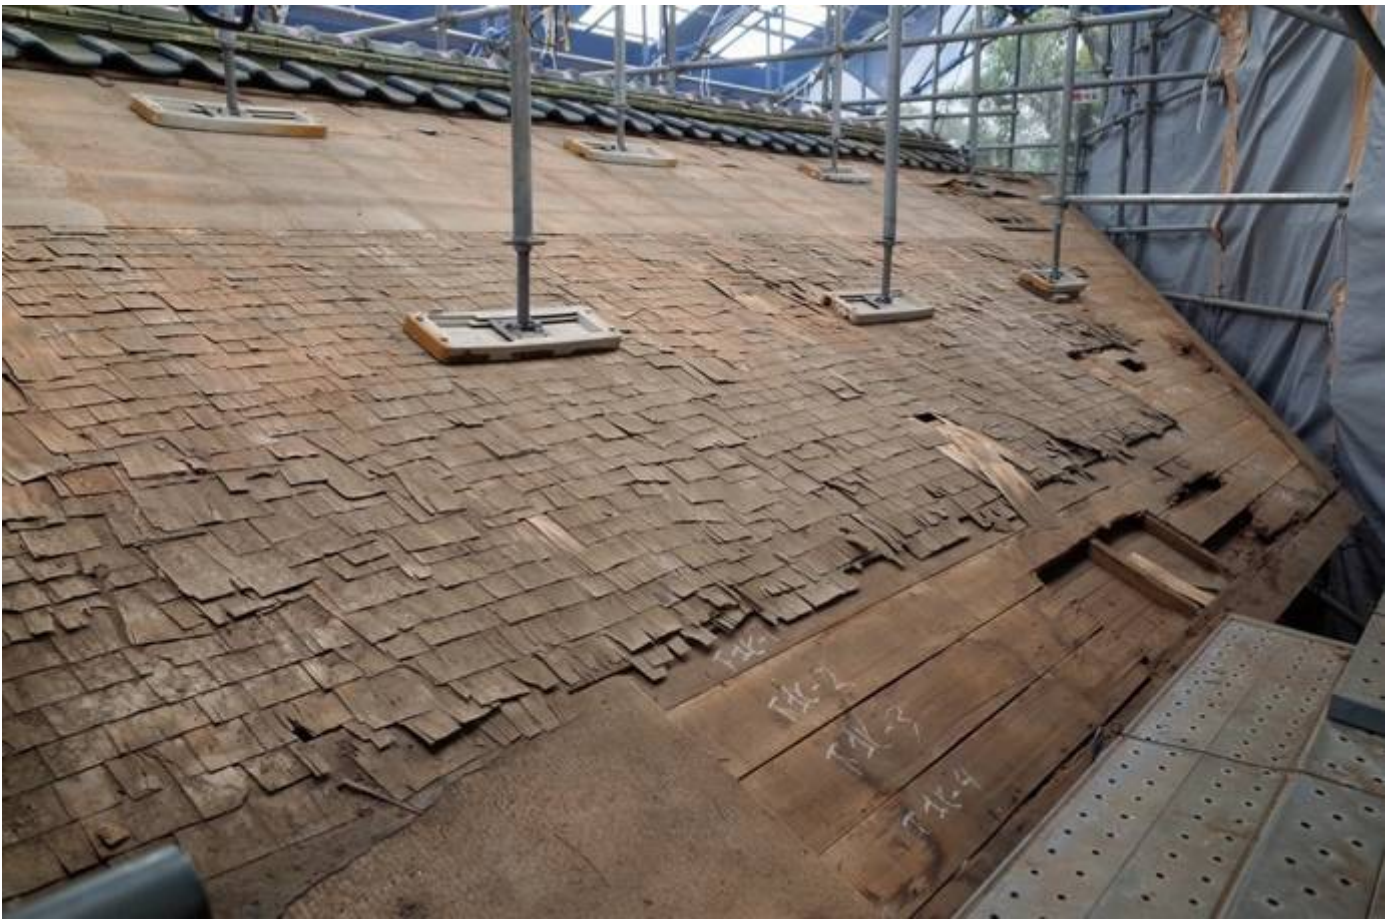
写真は、上屋平屋部分の北面です。

銅板葺の解体の様子です。

上方の棧瓦葺下地はルーフィングと土居葺です。

銅板葺との境が雨漏りにより腐朽しています。

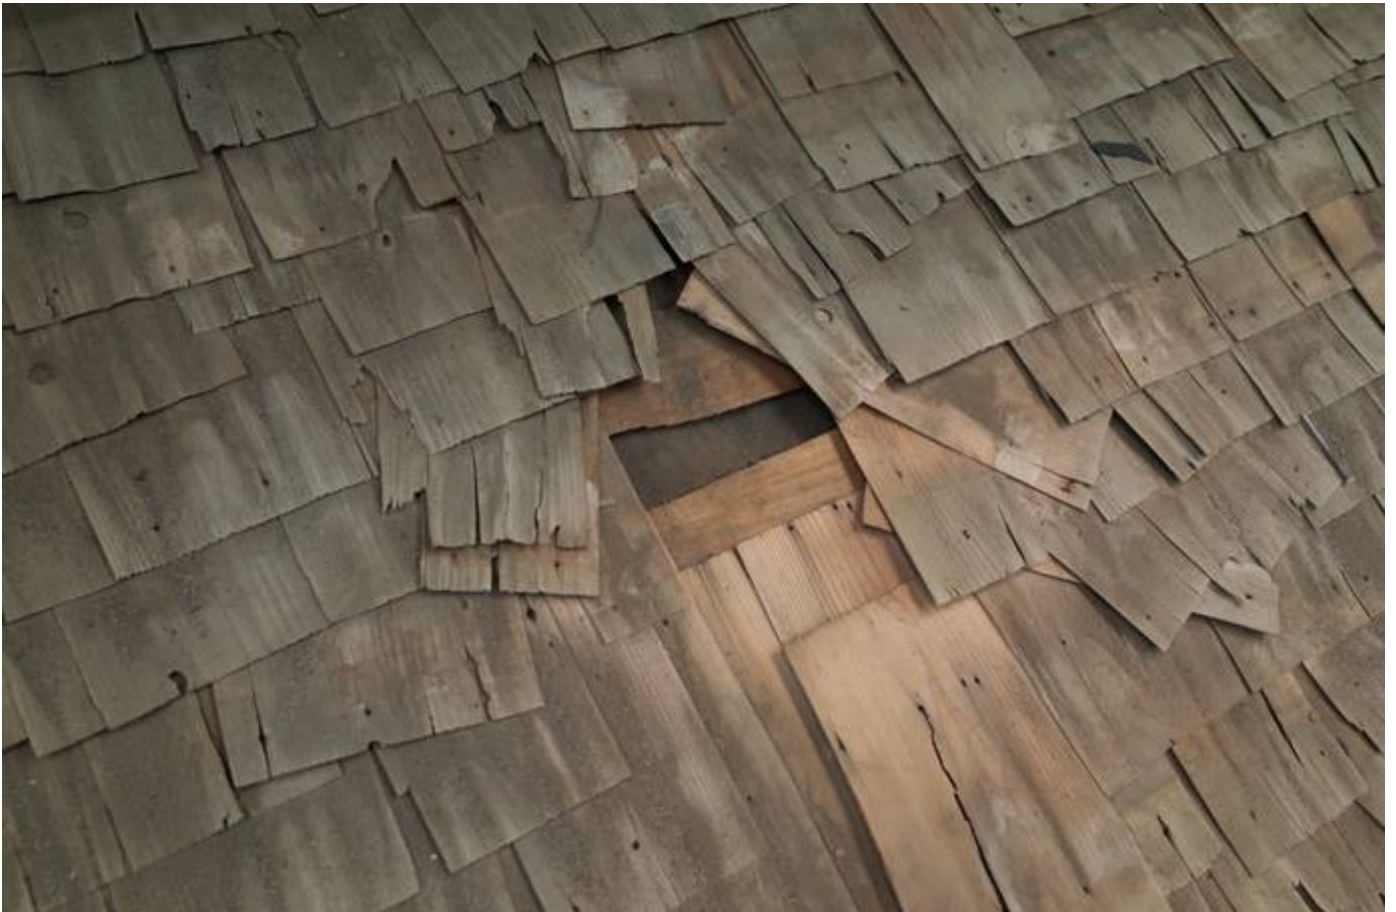
棧瓦葺下地の土居葺です。

機械挽きの杉板が、鉄釘で止まっています。

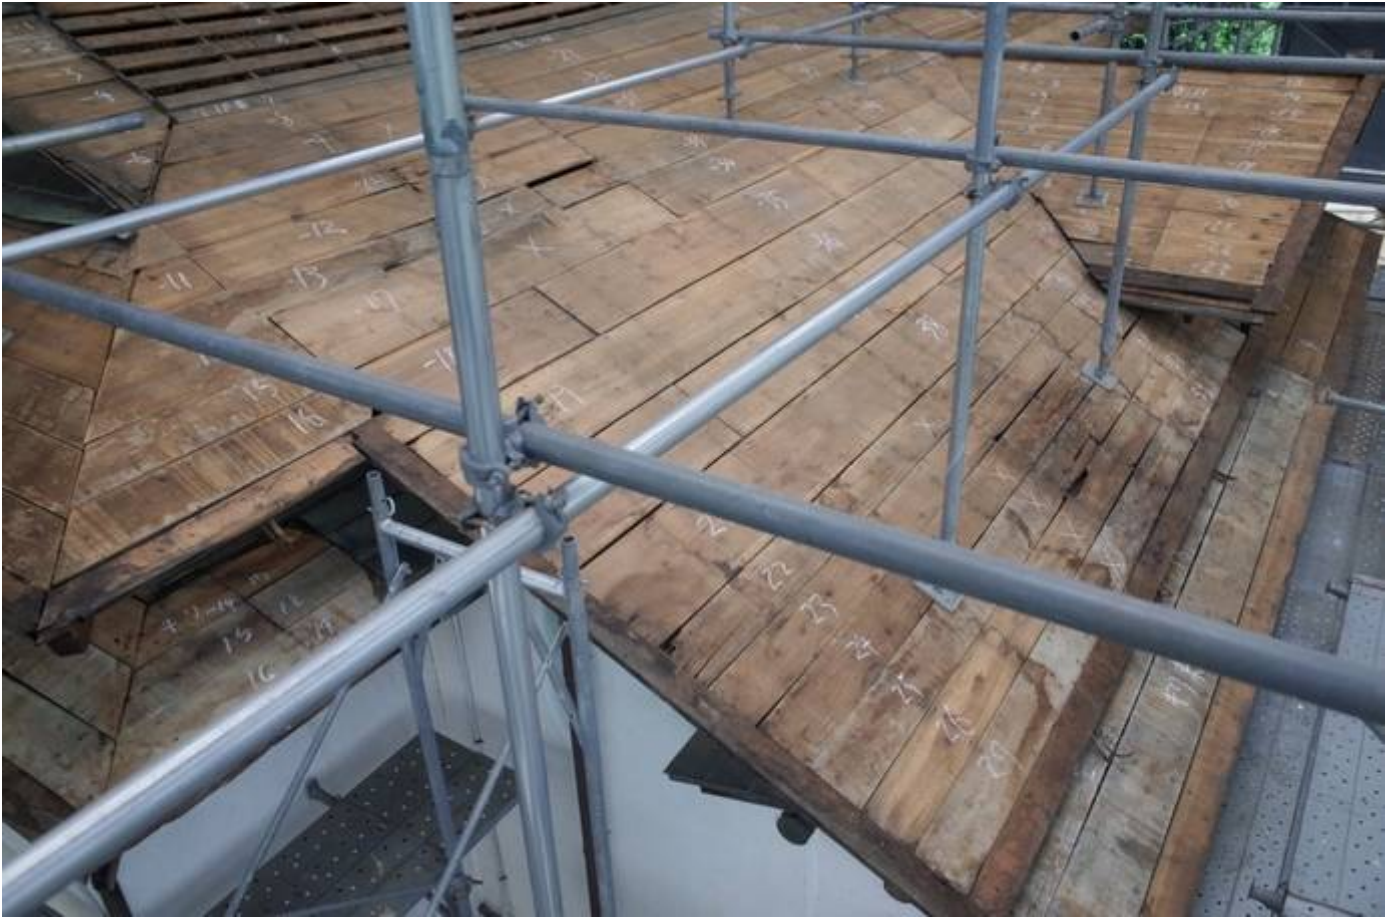
写真は、上屋一階の東面です。

銅板葺の解体の様子です。

雨漏り部分以外の野地板は、比較的状態が良いことが確認できたので、全面解体は取り止めることにしました。

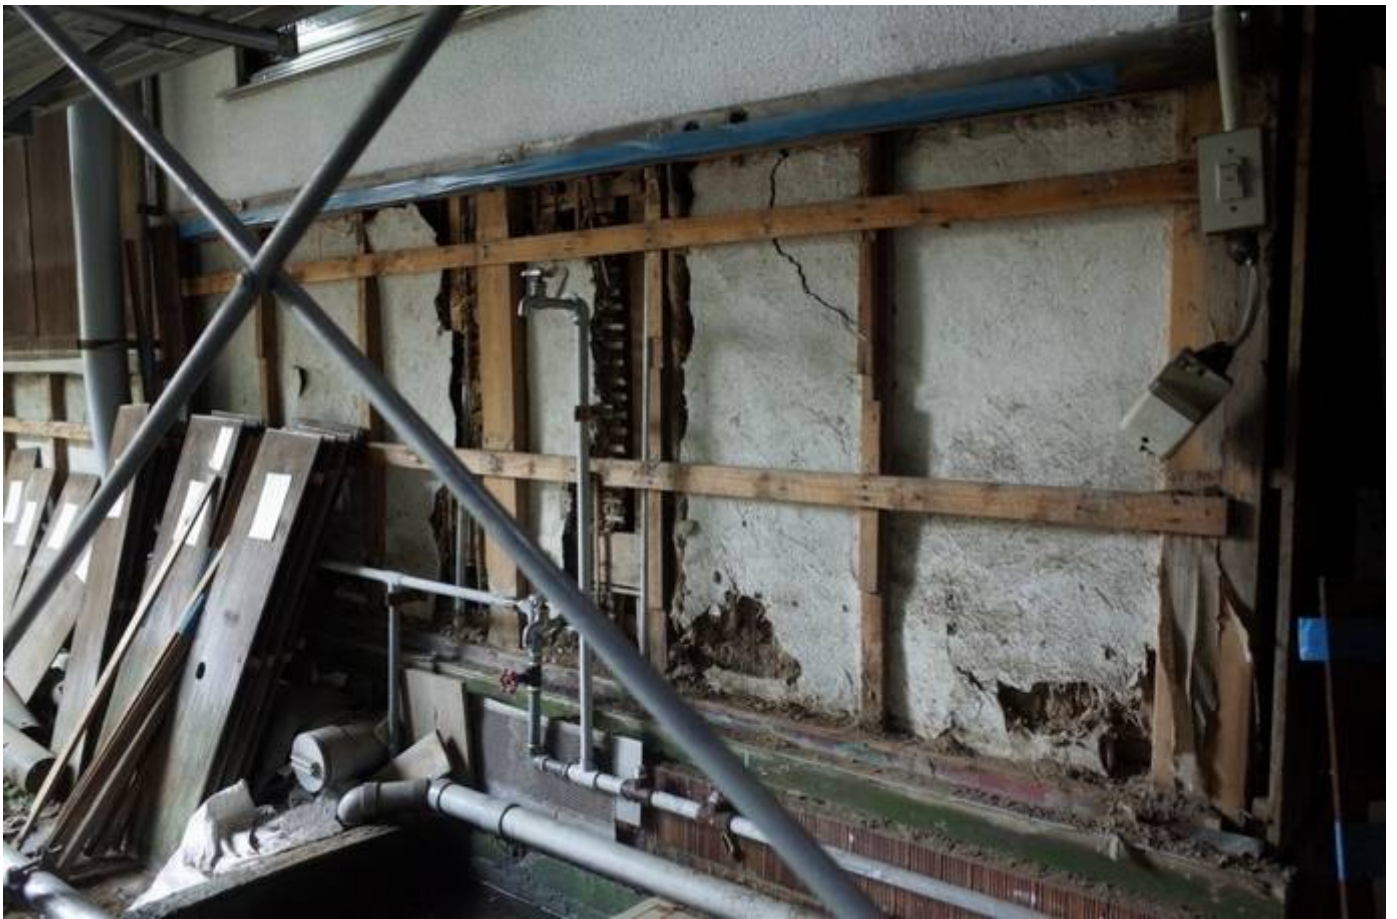
壁板の解体の様子です。  
写真は、上屋一階台所の北面です。  
配管などにより内部の土壁（表面は砂漆喰塗）が破損しています。

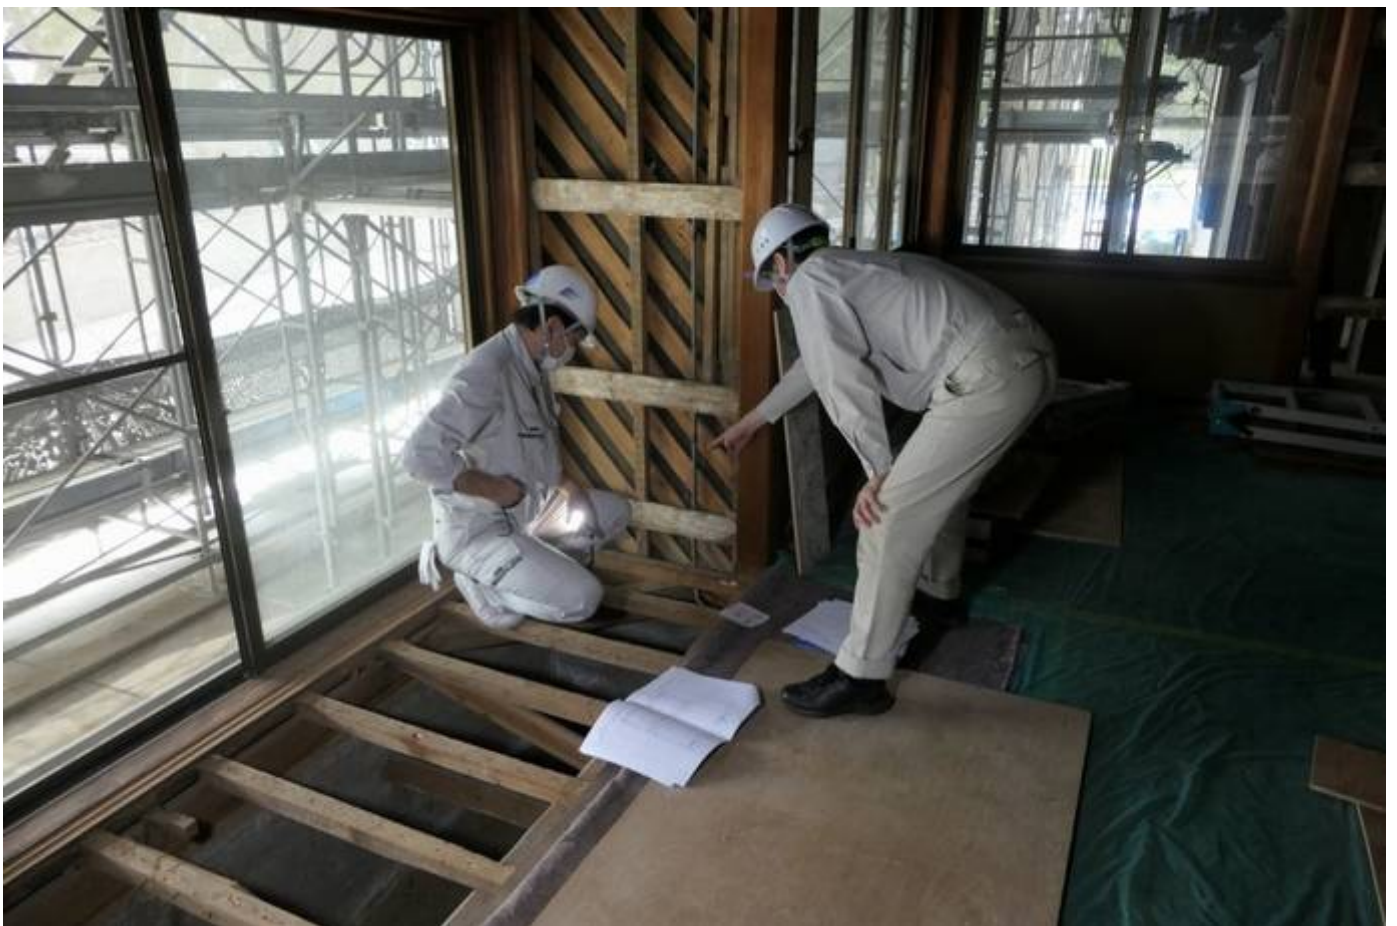
耐震補強の検討をしています。

既存壁が6~7cmと薄いため、補強壁の納め方に困難を伴います。

補強を行う場所ごとに慎重に検討を行っています。
